# Asbestinventarisatetest

Dahliasgaarde 11, 1950 Kraainem

Attestnummer : 20250820-000399.000

Uitgegeven op : 20.08.2025

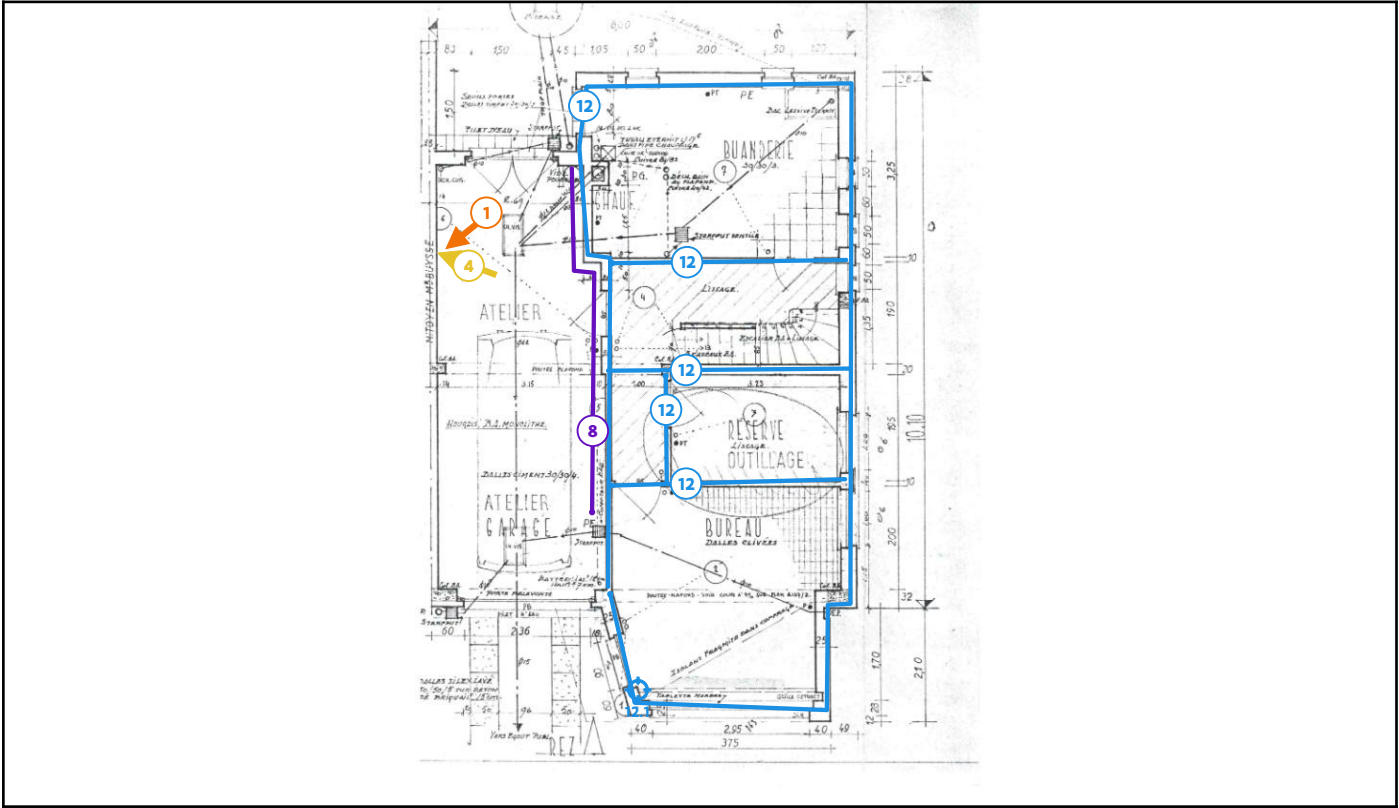
# Plan 1.1: Gelijkvloers

| Beschrijving | Type | Actie |
|---|---|---|
| 1. Asbest zekeringen | Asbestmateriaal | Verwijderen |
| 4. Bakeliet stopcontacten en schakelaars | Asbestmateriaal | Zorgvuldig beheren |

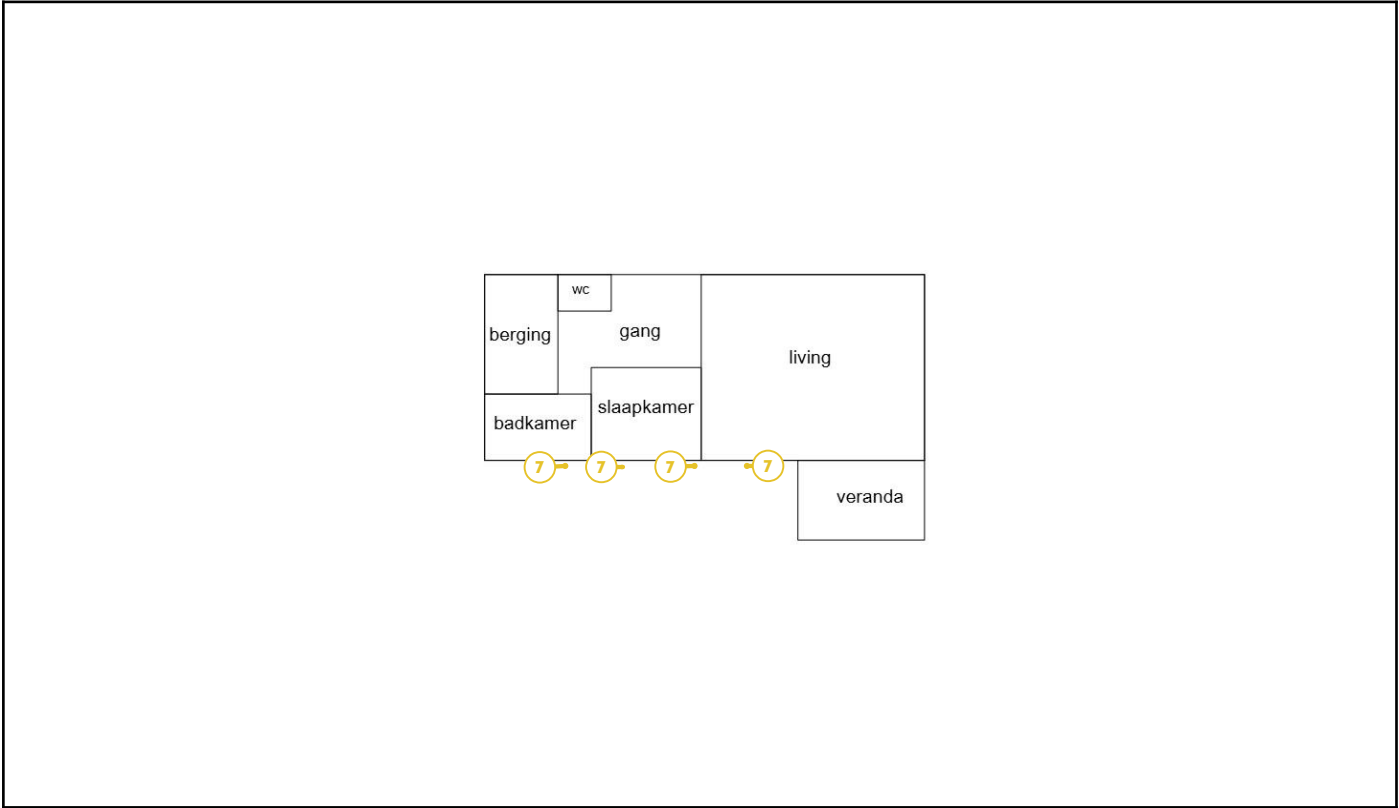
# Plan 1.8: Bijgebouw

| Beschrijving | Type | Actie |
|---|---|---|
| 7. Massal vensterbank | Asbestmateriaal | Zorgvuldig beheren |

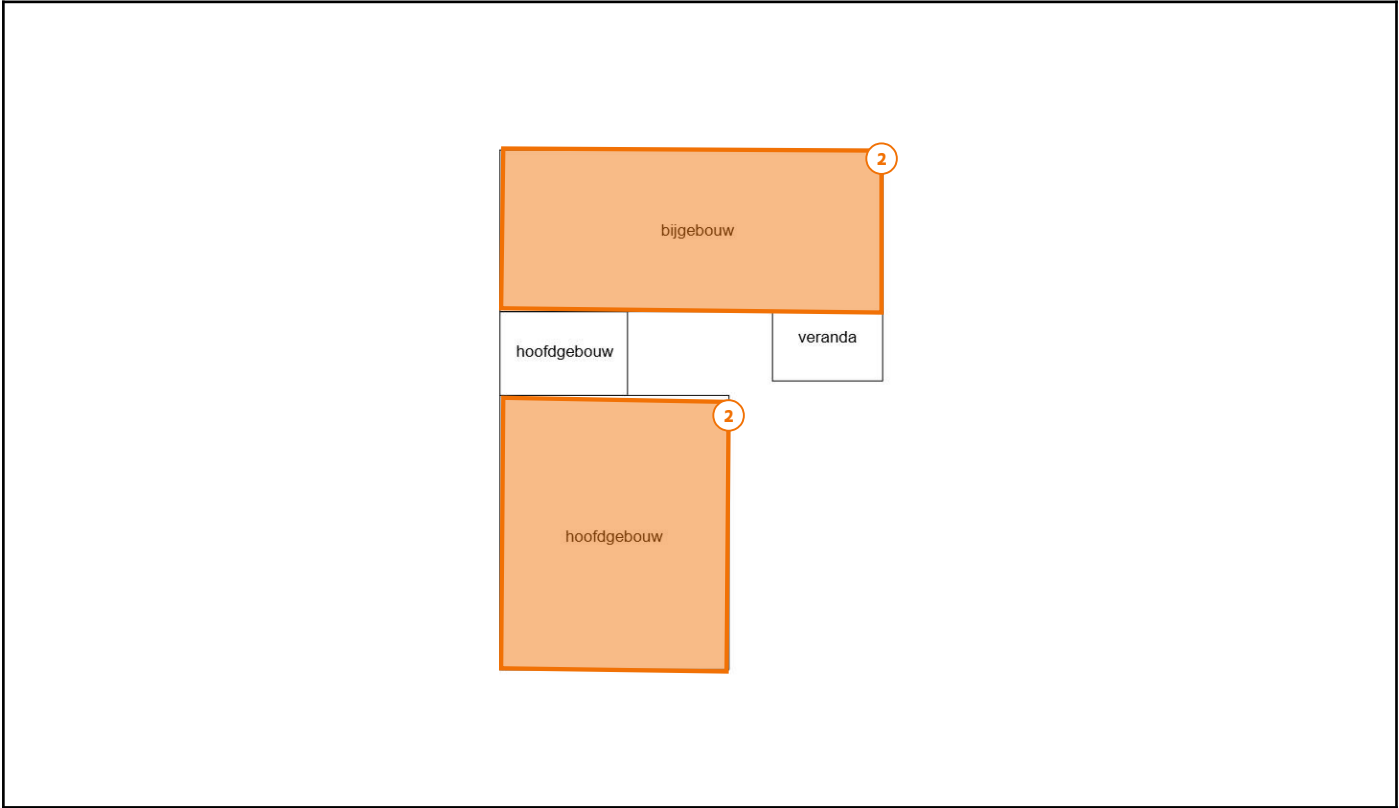
# Plan 1.9: Dakenplan

| Beschrijving | Type | Actie |
|---|---|---|
| 2. Asbestcement leien | Asbestmateriaal | Verwijderen |

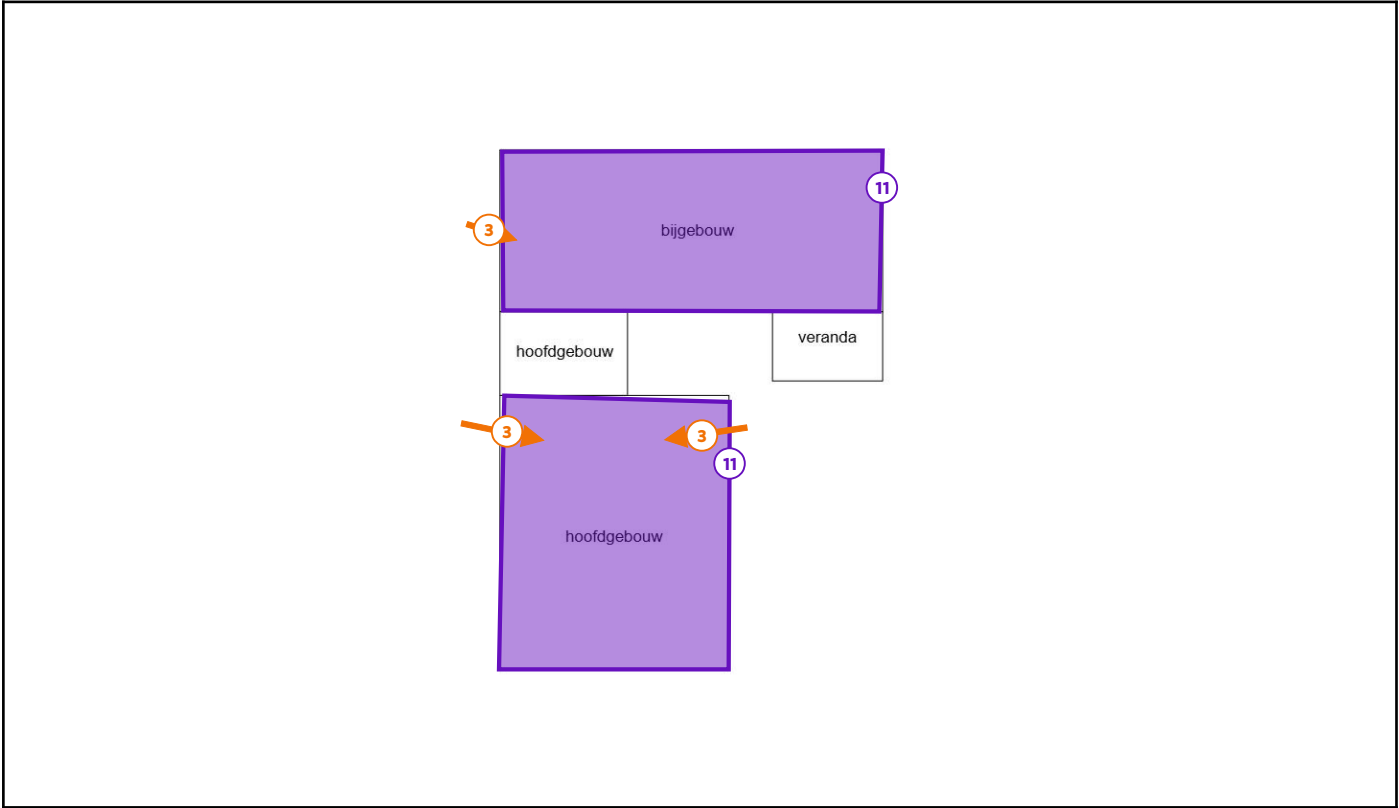
# Plan 1.10: Dakenplan

| Beschrijving | Type | Actie |
|---|---|---|
| 3. Asbestbuizen op dak | Asbestmateriaal | Verwijderen |

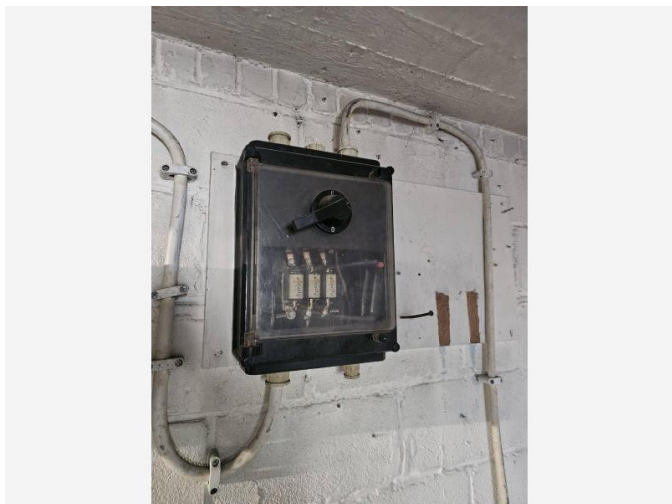
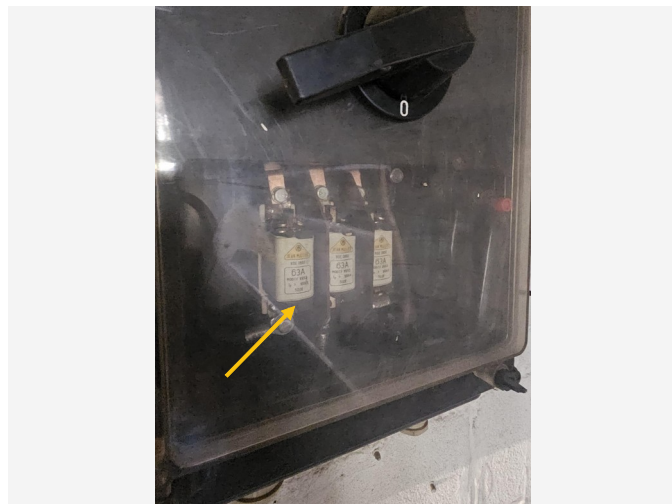
| Eindbeoordeling materiaalrisico | Zeer laag materiaalrisico en/of zeer lage kans op vezelvrijgave |

| Gebondenheid | Categorie 2: niet-hechtgebonden met matrix |
| Asbestsoort (vezeltype) | Crocidoliet aanwezig |
| Asbestconcentratie | Hoog ( $\geq 50\%$ ) |
| Afschermingsgraad van het gehele materiaal | Stootvaste afscherming of omkasting |
| Toestand van het materiaal | Onbeschadigd, niet verweerd |

| Beschrijving | Asbest zekeringen |
| Asbestmateriaal | Meszekering |

Het asbestmateriaal valt onder de mijlpaal van 2034.

Verwijderen

- Zorg voor een veilig beheer. Vermijd het beschadigen van het asbestmateriaal. Controleer de toestand jaarlijks op wijzigingen.
- Voer bijkomende staalname(s) uit.

- Eenvoudige handelingen: enkel door erkend asbestverwijderaar Eenvoudig los te wringen.

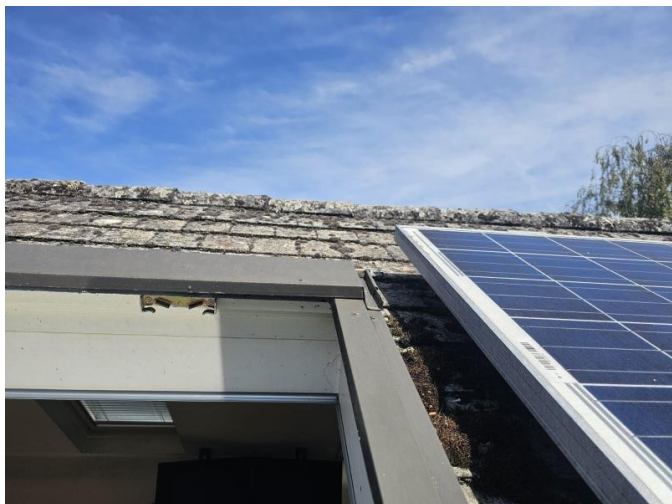
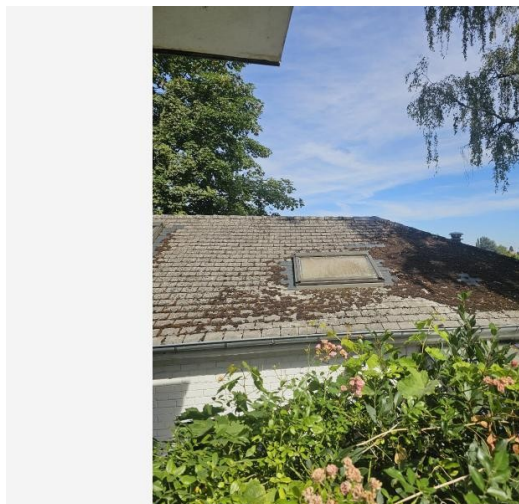
| Eindbeoordeling materiaalisico | Verhoogd materiaalisico en/of verhoogde kans op vezelvrijgave |

| Gebondenheid | Categorie 1: hechtgebonden in oorsprong |
| Asbestsoort (vezeltype) | Crocidoliet aanwezig |
| Toestand van het materiaal | Matig beschadigd, matig verweerd |

| Beschrijving | Asbestcement leien |
| Hoeveelheid (oppervlakte - aantal) | <ul style="list-style-type: none"><li>• 150,00 m<sup>2</sup> - 1 stuk</li><li>• 80,00 m<sup>2</sup> - 1 stuk</li></ul> |

Het asbestmateriaal valt onder de mijlpaal van 2034.

Verwijderen

- Zorg voor een veilig beheer. Vermijd het beschadigen van het asbestmateriaal. Controleer de toestand jaarlijks op wijzigingen.
- Hemelwater dat afspoelt van asbestcement daken of gevels kan asbestdeeltjes bevatten. Gebruik het enkel voor gesloten circuits (bv. spoelen toiletten). Reinig na het vervangen van het dak of de gevel de dakgoten en regenwaterput of -ton om asbesthoudend sediment of slib te verwijderen

- Eenvoudige handelingen: mag via doe-het-zelf of door werknemer(s) met opleidingsattest eenvoudige handelingen  
De wet verplicht niet om asbesthoudende dakleien te laten verwijderen door een erkend bedrijf, zelfs niet als er beschadigingen of vrije asbestvezels zijn. Echter, bij een beschadigde en verweerde asbesttoepassing is voorzichtigheid geboden omdat deze makkelijk verder kan breken of vergruizen, waardoor schadelijke asbestvezels vrijkomen die ingeademd kunnen worden.

1. Breek of beschadig de leien niet (nooit gooien of breken).
2. Besproei de leien met speciaal fixeermiddel (per keer ongeveer 5m<sup>2</sup>).
3. Maak de bevestigingsnagel van de lei los met een klauwhamer en blokje hout om beschadiging te vermijden.
4. Maak de leien een voor een los.
5. Stapel de leien een voor een voorzichtig in een asbestafvalzak (niet breken).
6. Breng het asbestafval naar het recyclagepark of een geregistreerde asbestinzamelaar.

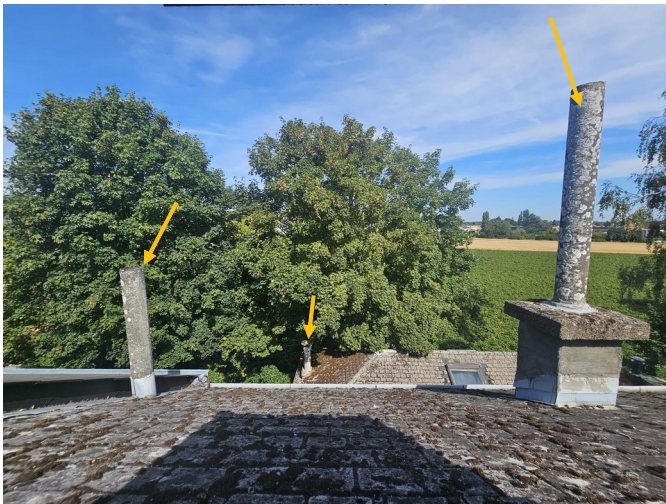
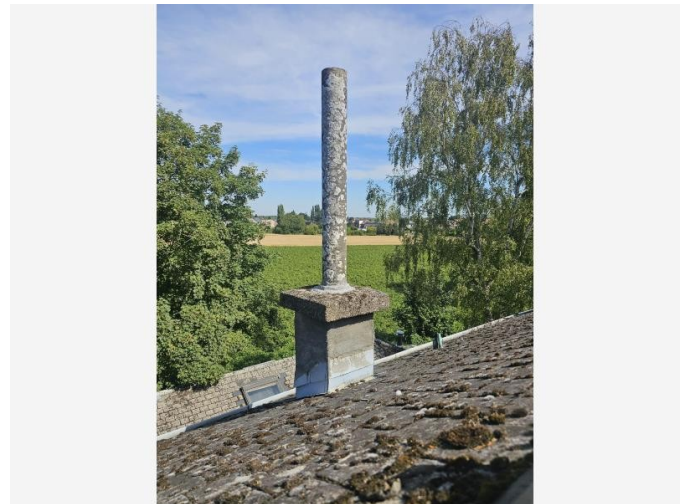
| Eindbeoordeling materiaalisico | Verhoogd materiaalisico en/of verhoogde kans op vezelvrijgave |

| Asbestsoort (vezeltype) | Crocidoliet aanwezig |
| Toestand van het materiaal | Matig beschadigd, matig verweerd |

| Beschrijving | Asbestbuizen op dak |
| Opmerking | 1 asbestbuis op het dak van bijgebouw. 2 asbestbuizen op het dak van hoofdgebouw aan de achterzijde. |

Het asbestmateriaal valt onder de mijlpaal van 2040.

Verwijderen

- Zorg voor een veilig beheer. Vermijd het beschadigen van het asbestmateriaal. Controleer de toestand jaarlijks op wijzigingen.
- Voer bijkomende staalname(s) uit.

- Eenvoudige handelingen: mag via doe-het-zelf of door werknemer(s) met opleidingsattest eenvoudige handelingen  
Gezien de locatie, het gewicht en de omvang van de geïnstalleerde asbestcementbuis, is het aan te raden om deze niet zelf te verwijderen, hoewel de wet dit niet verbiedt. Het is belangrijk om de buis zorgvuldig te verwijderen zonder deze te breken of te gooien. Vervolgens dient de buis te worden afgevoerd naar een erkende asbestopslagplaats of recyclagepark. Vergeet niet om uw eigen veiligheid te waarborgen door altijd een mondkapje en beschermende kleding te dragen.

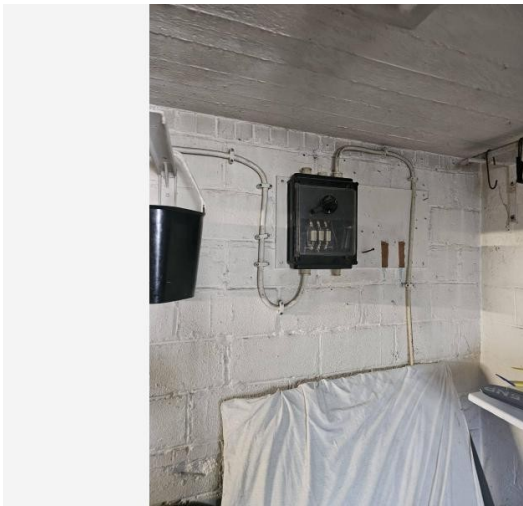
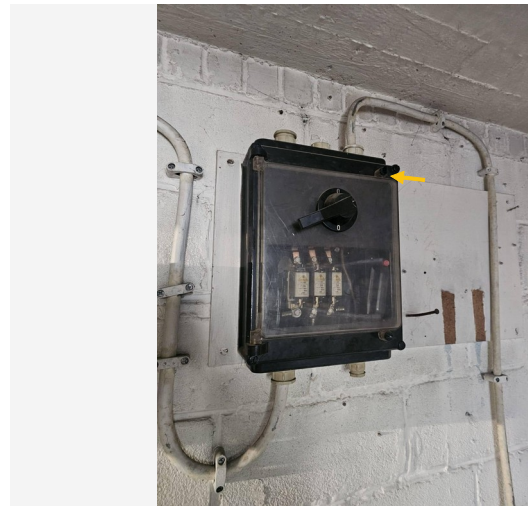
| Eindbeoordeling materiaalrisico | Laag materiaalrisico en/of verlaagde kans op vezelvrijgave |

| Asbestsoort (vezeltype) | Crocidoliet aanwezig |
| Toestand van het materiaal | Onbeschadigd, niet verweerd |

| Beschrijving | Bakeliet stopcontacten en schakelaars |

Het asbestmateriaal valt onder de mijlpaal van 2040.

Zorgvuldig beheren

- Zorg voor een veilig beheer. Vermijd het beschadigen van het asbestmateriaal. Controleer de toestand jaarlijks op wijzigingen.
- Voer bijkomende staalname(s) uit.

- Eenvoudige handelingen: mag via doe-het-zelf of door werknemer(s) met opleidingsattest eenvoudige handelingen  
Bakeliet kan altijd asbest bevatten. deze armaturen kan men best voorzichtig losschroeven en dubbel verpakt afvoeren

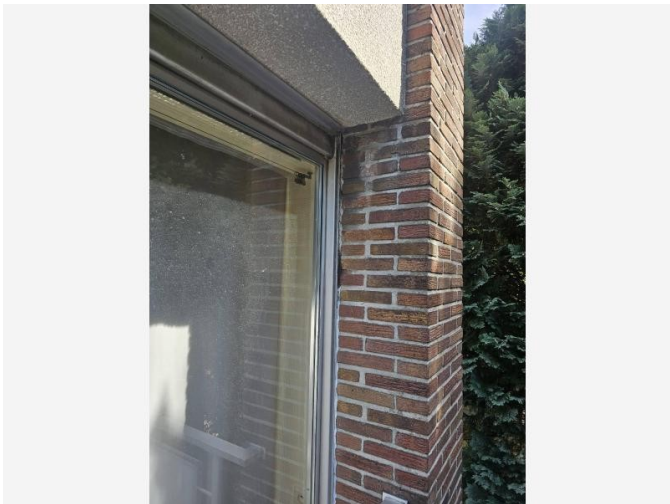
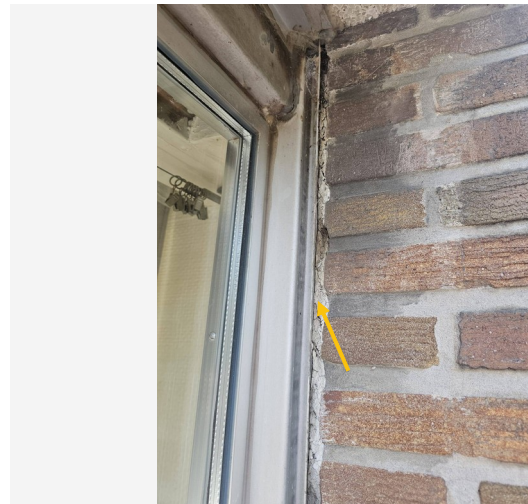
| Eindbeoordeling materiaalarisico | Laag materiaalarisico en/of verlaagde kans op vezelvrijgave |

| Asbestsoort (vezeltype) | Crocidoliet aanwezig |
| Toestand van het materiaal | Licht beschadigd, licht verweerd. Intact calciumsilicaatmateriaal of categorie III 'gebondenheid' |

| Beschrijving | Mastiek schrijnwerk-metselwerk |

Het asbestmateriaal valt onder de mijlpaal van 2040.

Zorgvuldig beheren

- Zorg voor een veilig beheer. Vermijd het beschadigen van het asbestmateriaal. Controleer de toestand jaarlijks op wijzigingen.

- Eenvoudige handelingen: enkel door erkend asbestverwijderaar  
Het verwijderen creëert een risico voor emissie van asbestvezels aan de buitenlucht.

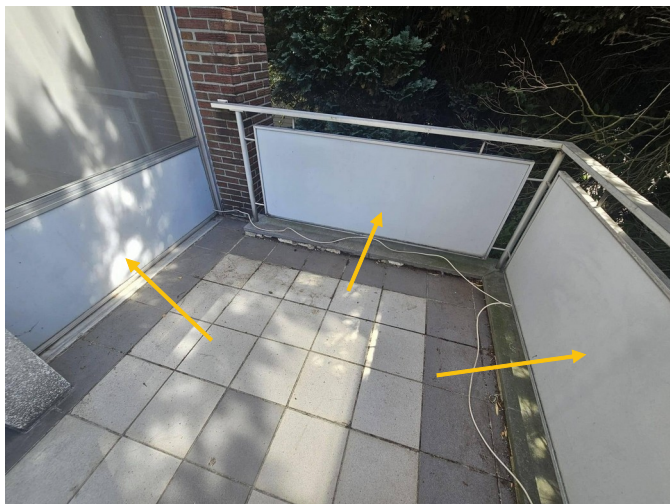
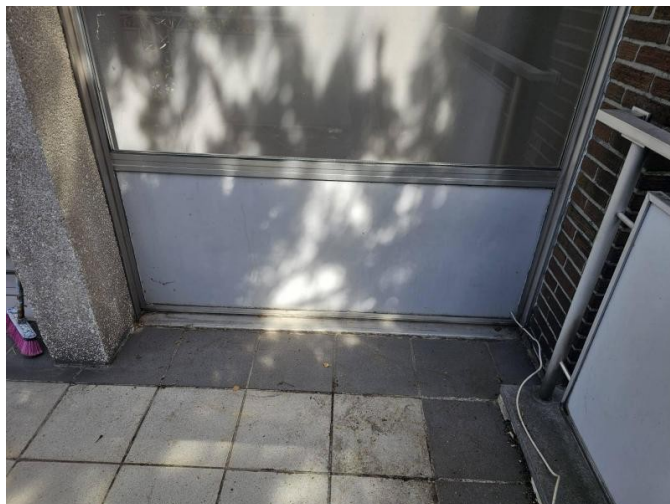
| Eindbeoordeling materiaalrisico | Laag materiaalrisico en/of verlaagde kans op vezelvrijgave |

| Asbestsoort (vezeltype) | Crocidoliet aanwezig |
| Toestand van het materiaal | Onbeschadigd, niet verweerd |

| Beschrijving | Glasal platen |

Het asbestmateriaal valt onder de mijlpaal van 2040.

Zorgvuldig beheren

- Zorg voor een veilig beheer. Vermijd het beschadigen van het asbestmateriaal. Controleer de toestand jaarlijks op wijzigingen.
- Voer bijkomende staalname(s) uit.

- Eenvoudige handelingen: mag via doe-het-zelf of door werknemer(s) met opleidingsattest eenvoudige handelingen  
Eenvoudig te verwijderen door de omkasting te demonteren.
