# Asbestinventarisatattest

Kleine Daalstraat 142, 1930 Zaventem

Attestnummer : 20260918-000275.000

Uitgegeven op : 18.09.2026

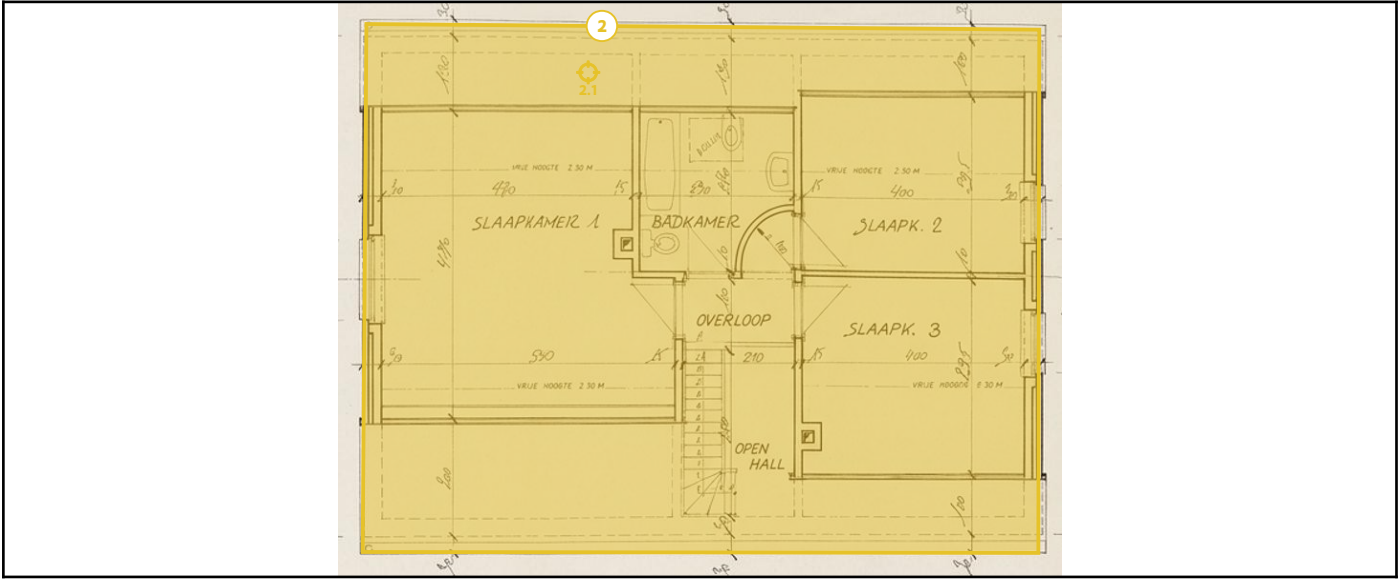
# Plan 1.5: Onderdak

| Beschrijving | Type | Actie |
|---|---|---|
| 2. Onderdak (staalname) | Asbestmateriaal | Zorgvuldig beheren |

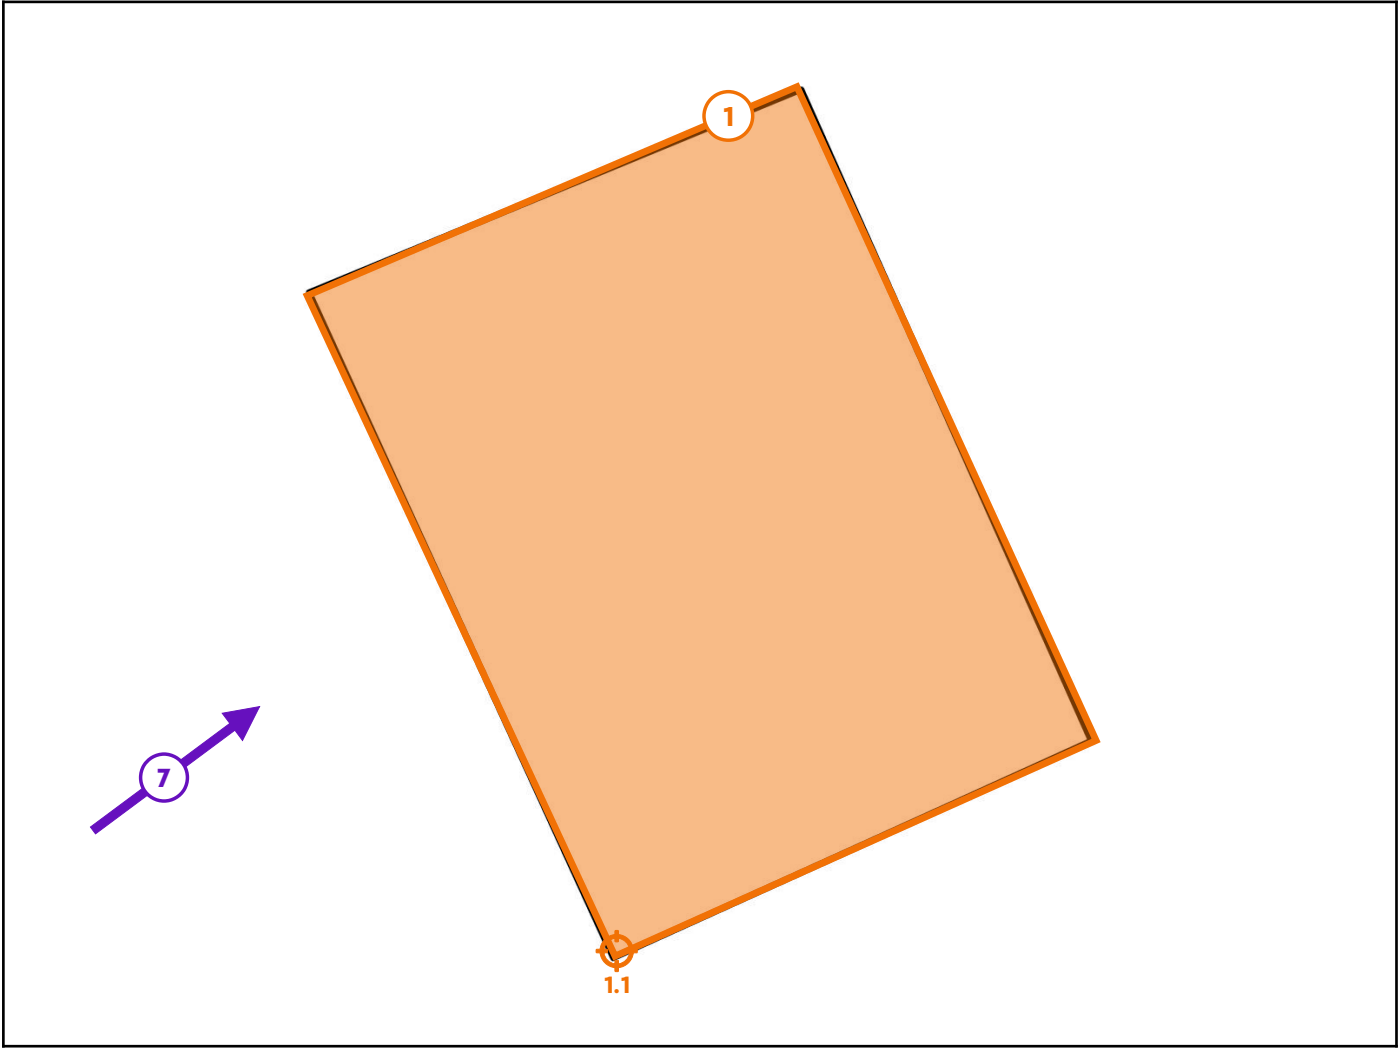
## Plan 2.1: Tuinhuis plan

| Beschrijving | Type | Actie |
|---|---|---|
| 1. Golfplaten (met staalname) | Asbestmateriaal | <div>Verwijderen</div> |
| 7. Afvloeizone verharding naar bodem | Advies | - |

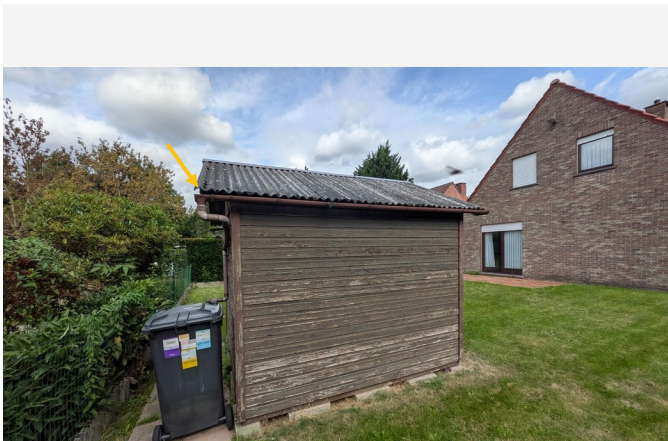
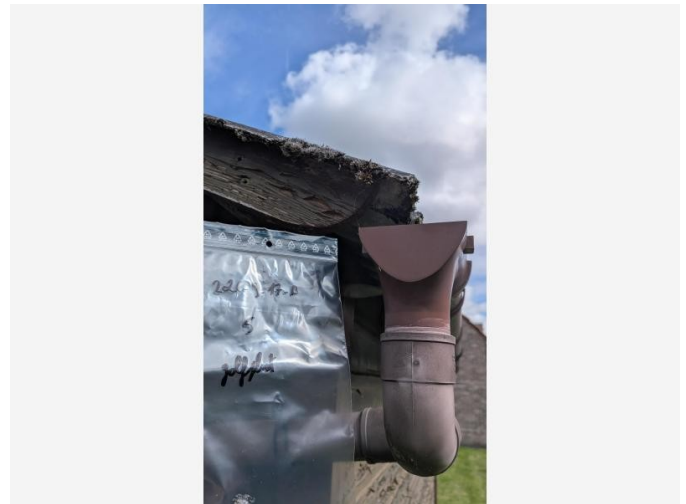
| Eindbeoordeling materiaalarisico | Verhoogd materiaalarisico en/of verhoogde kans op vezelvrijgave |

| Toestand van het materiaal | Matig beschadigd, matig verweerd |

| # | Type | Referentie | Resultaat |
|---|---|---|---|
| 1.1 | Puntmonster | 5 | Chrysotiel |

| Beschrijving | Golfplaten (met staalname) |
| Asbestmateriaal | Dak- en gevelbekleding - Golfplaat |
| Hoeveelheid (oppervlakte - aantal) | • 8,00 m <sup>2</sup> - 1 stuk |

Verwijderen

- Verwijder dit asbestmateriaal zo snel mogelijk. Volg de toestand goed op.
- Hemelwater dat afspoelt van asbestcement daken of gevels kan asbestdeeltjes bevatten. Gebruik het enkel voor gesloten circuits (bv. spoelen toiletten). Reinig na het vervangen van het dak of de gevel de dakgoten en regenwaterput of -ton om asbesthoudend sediment of slib te verwijderen

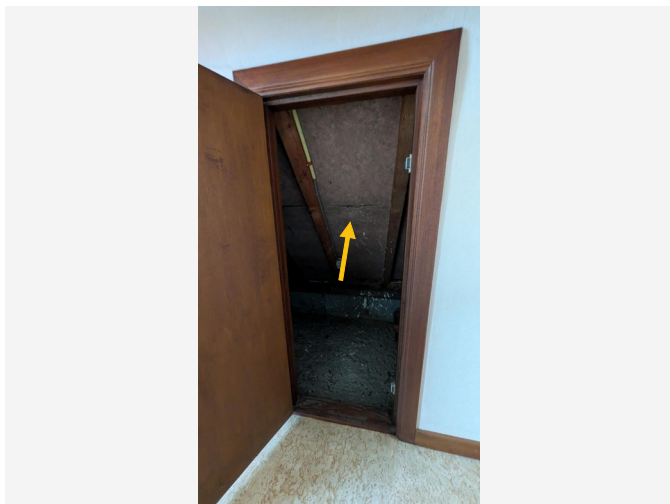
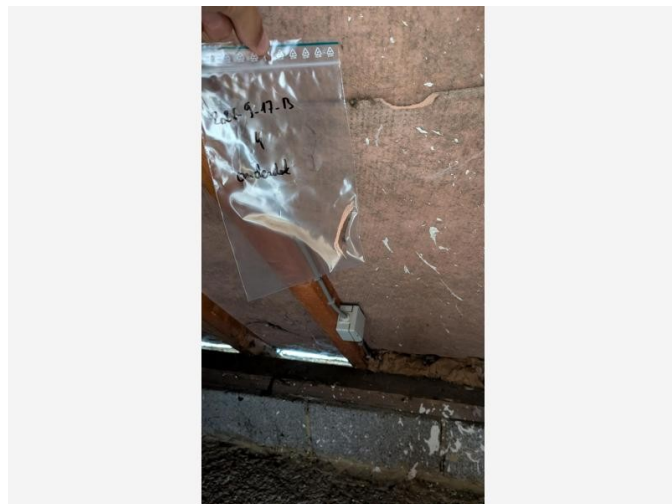
| Eindbeoordeling materiaalrisico | Laag materiaalrisico en/of verlaagde kans op vezelvrijgave |
| Opmerking | onderdakplaten zitten tussen de dakbedekking en constructiebalken |

| Toestand van het materiaal | Licht beschadigd, licht verweerd. Intacte calciumsilicaatplaat of materiaal met categorie 3-gebondenheid |

| # | Type | Referentie | Resultaat |
|---|---|---|---|
| 2.1 | Puntmonster | 4 | Chrysotiel |

| Beschrijving | Onderdak (staalname) |

Zorgvuldig beheren

- Zorg voor een veilig beheer en verwijder dit asbestmateriaal wanneer het bij werken eenvoudig bereikbaar wordt. Controleer de toestand jaarlijks op wijzigingen.

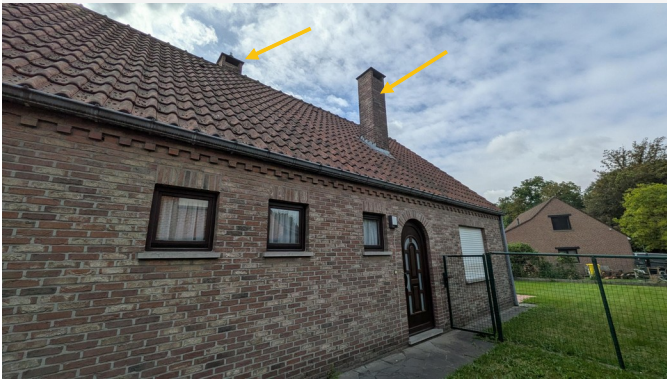
**Reden:** Het te onderzoeken materiaal situeert zich hoger dan 3,50 m te rekenen vanaf een veilige ondergrond

**Uitleg van de asbestdeskundige:** Bij werken (dak of reiniging schouw) kan een stelling geplaatst worden , het is niet duidelijk of er asbestverdachte materialen aanwezig zijn in/rond de schouw.

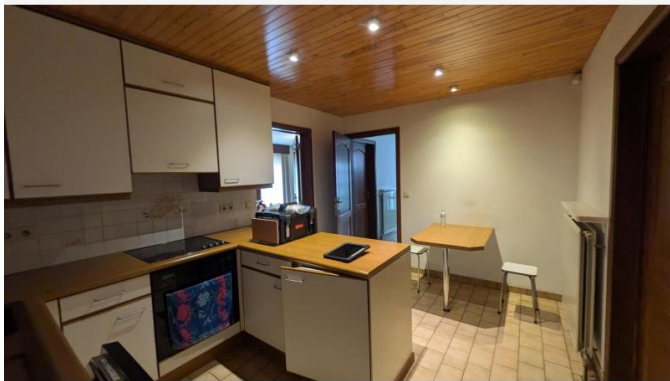
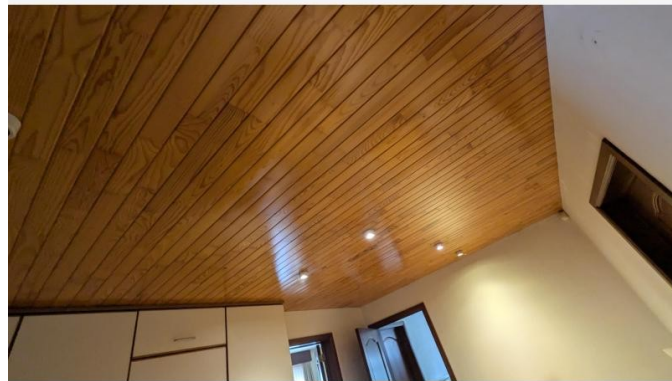
Sommige plafonds zijn afgewerkt met valse plafonds in plaatmateriaal (gipsplaten/ pvc/ hout). Het is niet duidelijk of er pleisterwerk of ander verdacht asbestmateriaal aanwezig is achter / op deze valse plafonds, het is aangewezen om bijkomend onderzoek uit te voeren bij werken. Zonder destructieve handeling is het niet mogelijk om na te gaan of er asbesthoudende materialen aanwezig zijn achter de plafond afwerking. Als bij sloop of renovatie blijkt dat er achter deze plafonds nog pleisterwerk of asbest verdachte toepassingen aanwezig zijn, moet dit bemonsterd worden.

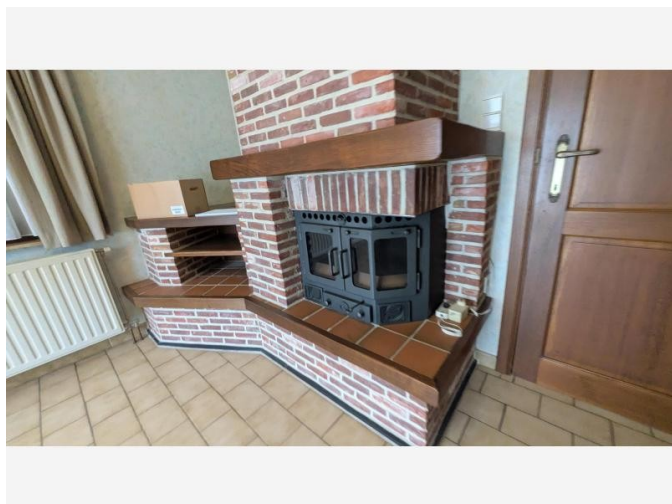
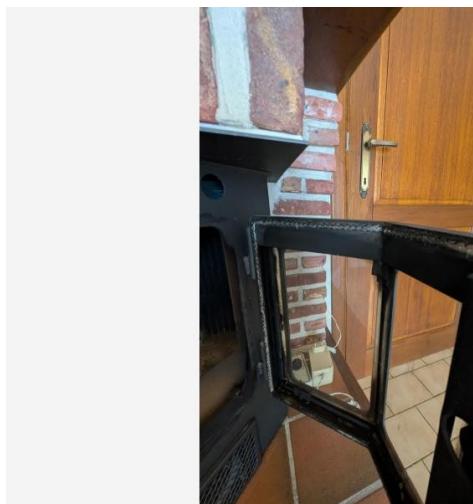
De koord werd visueel herkend als een synthetische koord en is niet asbesthoudend.

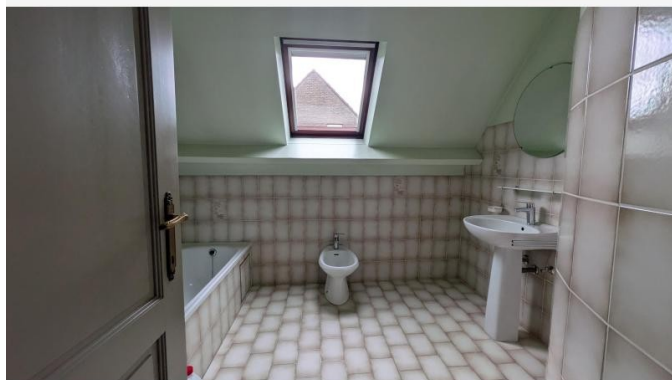
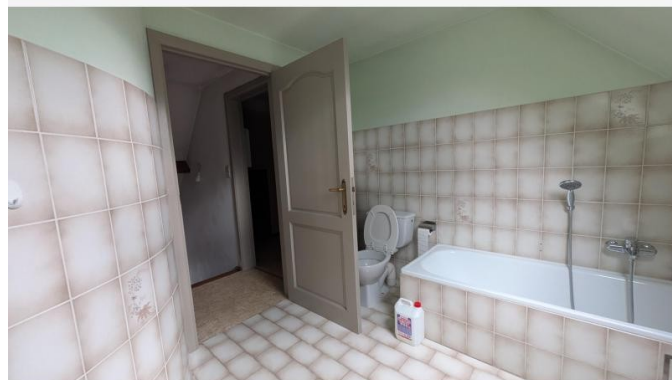
In het inspectieprotocol is een monsternamen van tegellijm verplicht om dit te identificeren als niet-asbesthoudend. Er waren geen facturen ter beschikking die bevestigen dat de tegels na 2001 waren geplaatst. Er waren geen bestaande beschadigingen aan de wandtegels om de lijm voldoende te kunnen inspecteren. Om dit af te toetsen is het aangewezen om bij eventuele renovatiewerken aan de tegels verder onderzoek/staalname te laten uitvoeren ter controle.

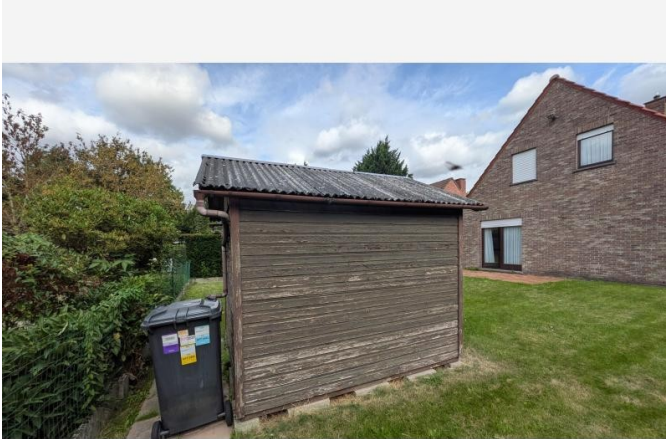
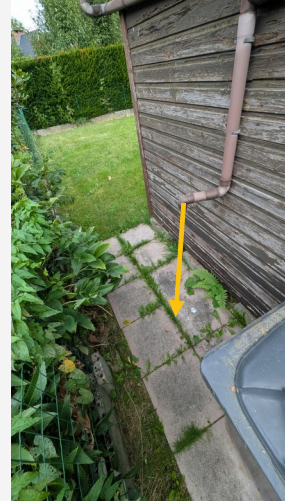
Er loopt regenwater af van asbesthoudende golfplaten zonder dakgoot op de (betonnen) verharding .

Hierbij gaan zich stelselmatig meer en meer afgespoelde asbestcementdeeltjes ophopen. De asbestconcentratie in de bodemlaag kan zo oplopen.

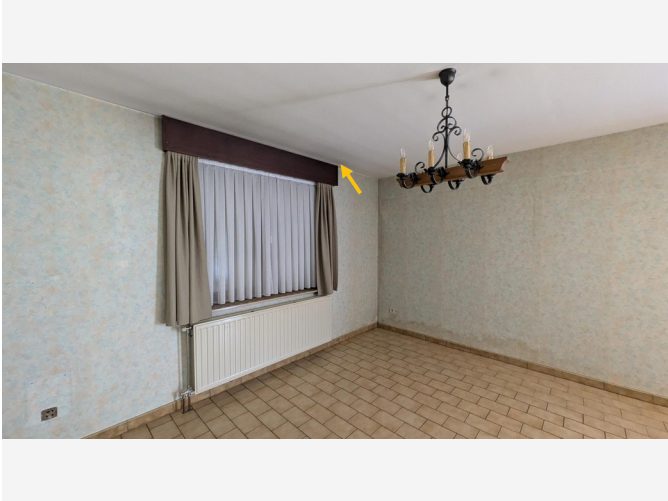
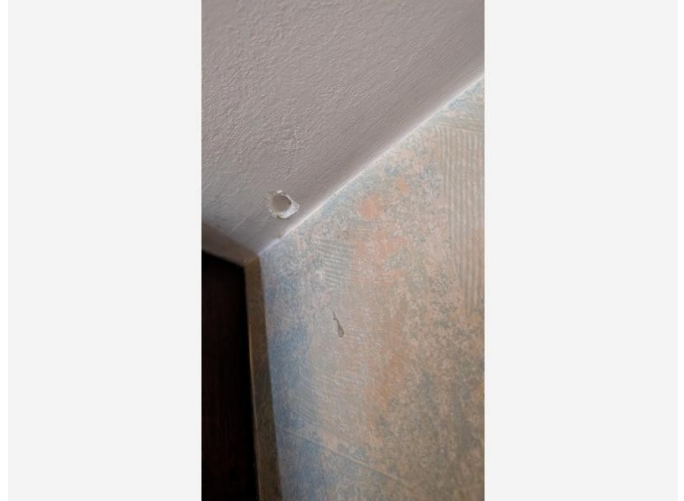
## Fiche 8: Plafondpleister

Geen asbest

| # | Type | Referentie | Resultaat |
|---|---|---|---|
| 8.1 | Mengmonster | 2 | Geen asbest |

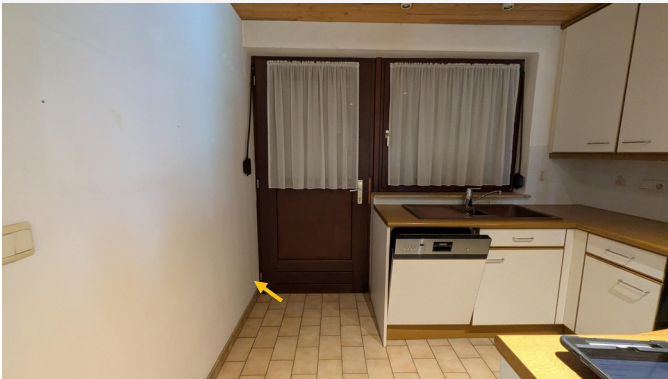
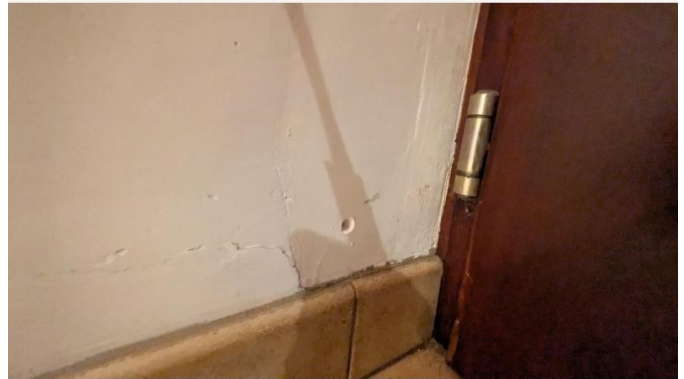
## Fiche 9: Muurpleister

Geen asbest

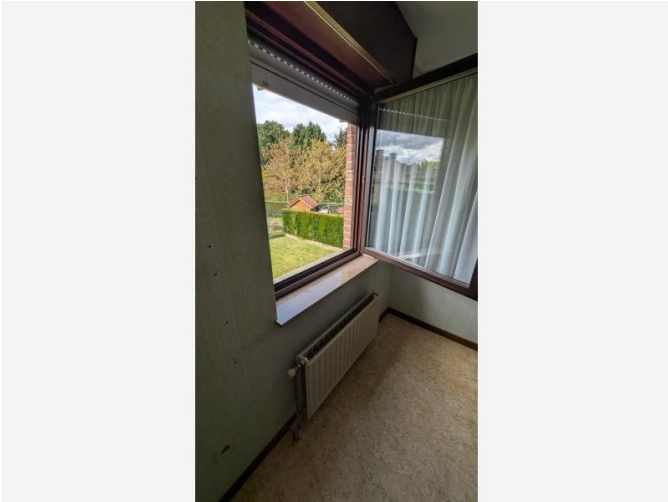
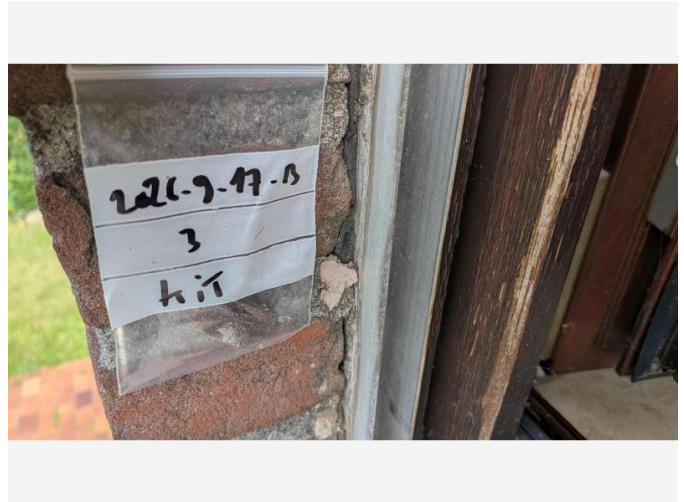
## Fiche 10: Kit kozijn-muur (met staalname) houten raam

Geen asbest

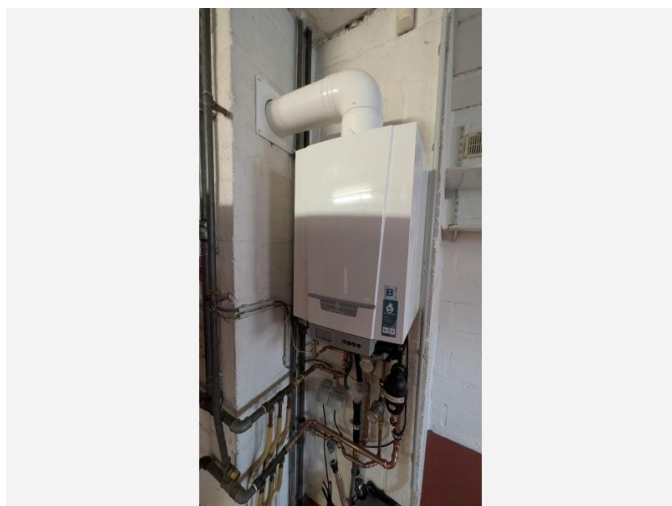
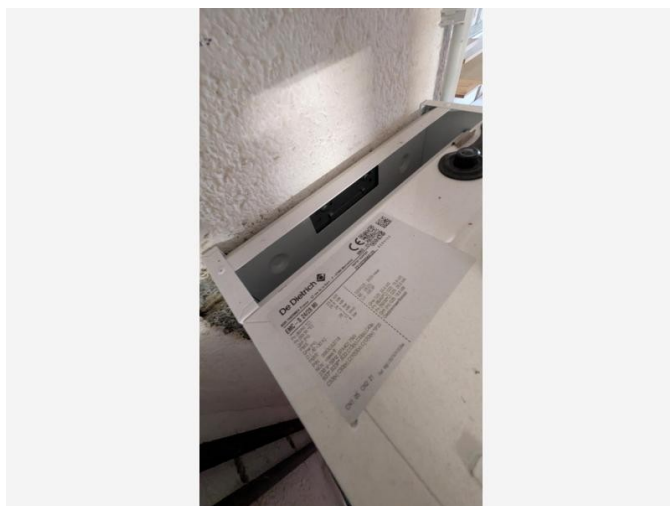
### Fiche 12: CV Ketel niet verdacht

| Beschrijving | Notitie | Terug te vinden op plannen |
|---|---|---|
| Fiche 12: CV Ketel niet verdacht | De CV ketel werd gecontroleerd( bwj na 2001) en is niet asbest verdacht geen risico bouwjaar. | Plan 1.1: Gelijkvloers |
