# Asbestinventarisatattest

Neerijsestraat 13, 3020 Herent

Attestnummer : 20260924-000572.001

# Zone 1: Hoofdgebouw

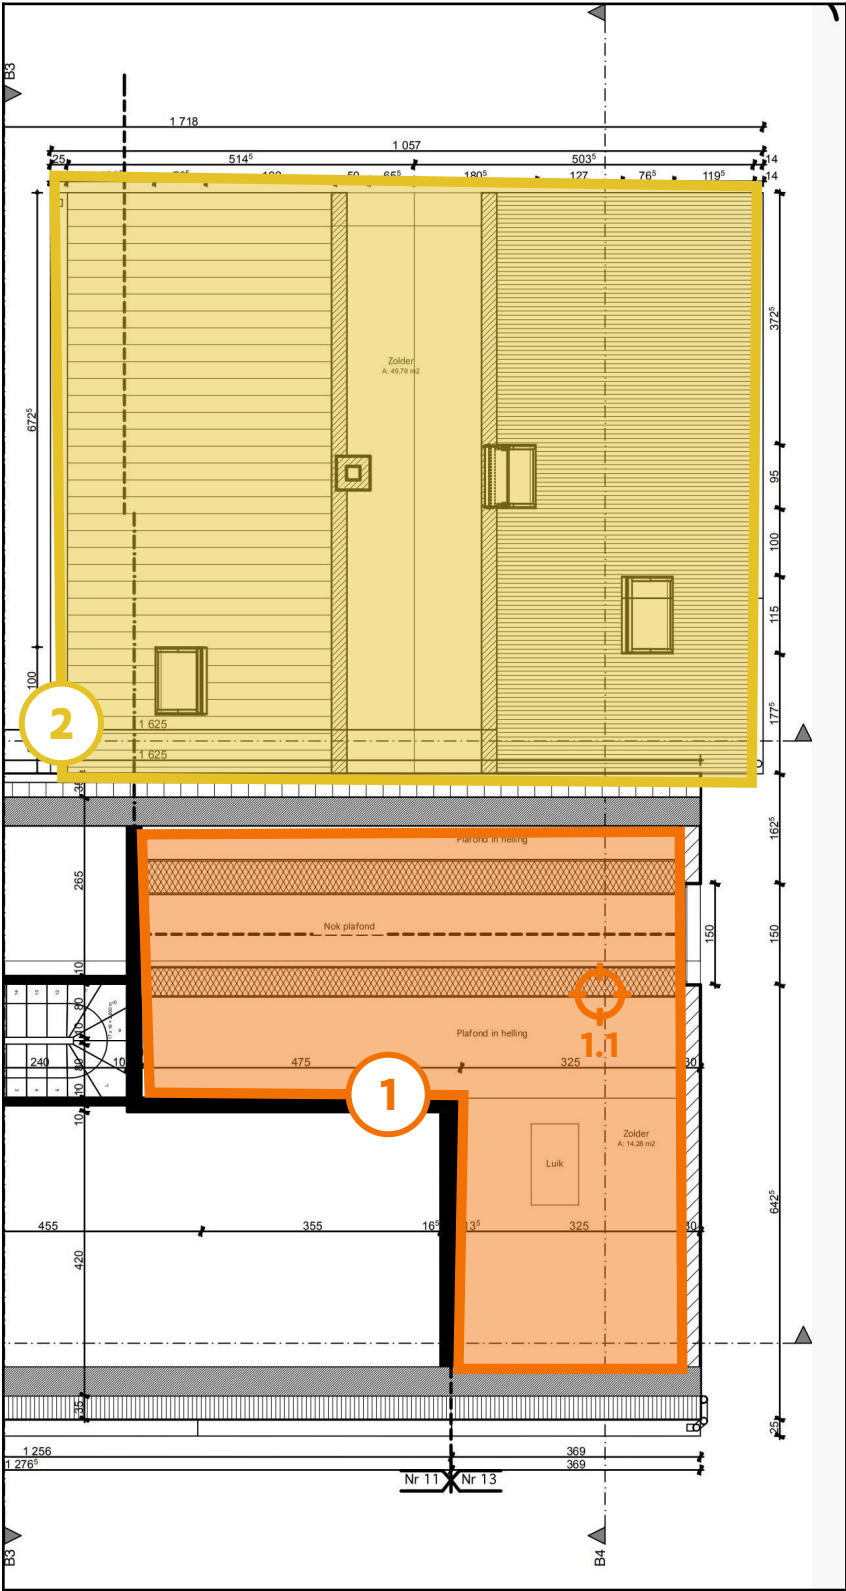
# Plan 1.6: Zolder

| 1. Onderdak grijs-groene variant | Asbestmateriaal | Maatregelen nemen |
| 2. Onderdak (visueel vastgelegd) | Asbestmateriaal | Zorgvuldig beheren |

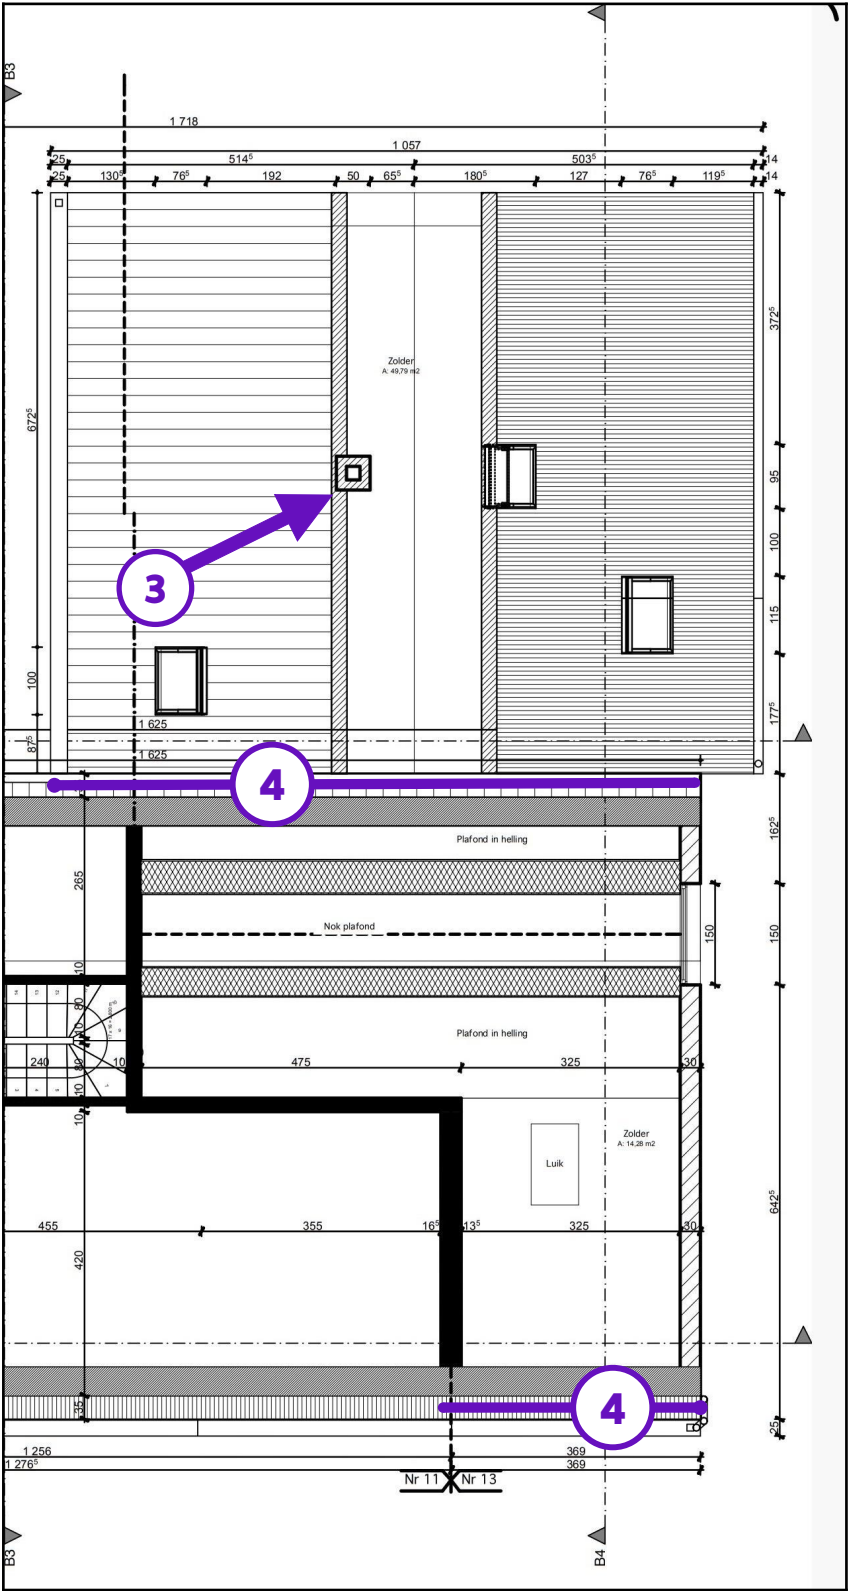
# Plan 1.8: Dak

| 3. Schouw op het dak (beperkingsfiche) | Beperking | - |
| 4. Dakgoot niet zichtbaar (materiaal onbekend) | Beperking | - |

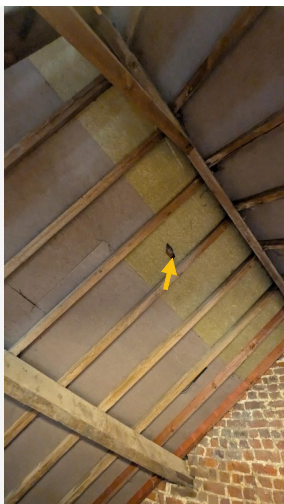
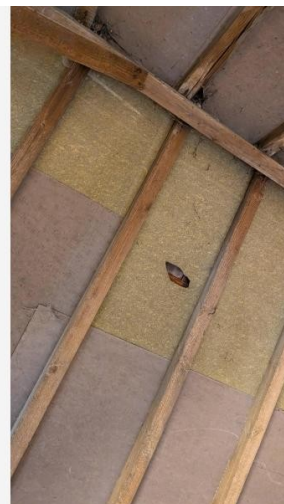
| Eindbeoordeling materiaalrisico | Verhoogd materiaalrisico en/of verhoogde kans op vezelvrijgave |
| Opmerking | onderdakplaten zitten tussen de dakbedekking en constructiebalken |

| Gebondenheid | Categorie 1: hechtgebonden in oorsprong |
| Asbestsoort (vezeltype) | Crocidoliet aanwezig |
| Asbestconcentratie | Laag (< 50%) |
| Afschermingsgraad van het gehele materiaal | Geheel of deels vrij aan de binnenlucht, maar geen contact met binnenluchtstromen |
| Toestand van het materiaal | Licht beschadigd, licht verweerd. Intacte calciumsilicaatplaat of materiaal met categorie 3-gebondenheid |

| # | Type | Referentie | Resultaat |
|---|---|---|---|
| 1.1 | Puntmonster | 3 | Crocidoliet, Chrysotiel |

| Beschrijving | Onderdak grijs-groene variant |
| Opmerking | <p>Het onderdak bestaat uit twee verschillende soorten Menuiserite-onderdaken: een grijs-roze en een grijs-groene variant. Het grijs-roze onderdak werd eerder al gecontroleerd en is asbestvrij gebleken. Tijdens deze inspectie is een monster/staal genomen van de grijs-groene variant.</p> <p>De vermelde oppervlakten, dikten en volumes betreffen een beredeneerde schatting; hieraan kunnen geen rechten worden ontleend. Deze handeling betreft een steekproef, waardoor er geen garantie is dat het volledige dak met hetzelfde materiaal is opgebouwd. Dit kan enkel via destructief onderzoek worden vastgesteld.</p> |

Het asbestmateriaal valt onder de mijlpaal van 2040.

- Zorg voor een veilig beheer en verwijder dit asbestmateriaal wanneer het bij werken eenvoudig bereikbaar wordt. Controleer de toestand jaarlijks op wijzigingen.

(dak werker met 8u basisopleiding asbest) indien de platen eenvoudig te verwijderen zijn zonder kans op breken kan dit via doe-het-zelf of door werknemer(s) met opleidingsattest eenvoudige handelingen; Dek de zoldervloer af met plastic folie . Standaard dragen van de nodige wegwerp beschermingsmiddelen FFP 3 masker , handschoenen en tyvec CAT III type 5-6 , afspoelbaar schoeisel Verwijder de dakpannen. Fixeer het plaatmateriaal , de asbesthoudende platen één voor één en in hun geheel verwijderen. Niet gooien, niet breken. Verwijder onder verneveling of tussentijds voldoende bevochtigen tijdens de volledige duur van de werken. Dubbel verpakken in plastic folie , luchtdicht verpakken of plaats in container met asbestbag. Reinig Nadien de draagstructuur met vochtige doeken (+stofzuiger met absoluut filter kan niet gehuurd worden dus voor een particulier niet mogelijk .) Alle werknemer(s) moeten wel beschikken over een opleidingsattest eenvoudige handelingen 8u. Een vastgesteld asbesthoudend onderdak mag niet definitief

ingesloten worden, dit dient verplicht verwijderd te worden als het bij werken bereikbaar wordt. (vb bij vernieuwen van de dakbedekking onderdak mee verwijderen) Voor hechtgebonden toepassingen: Bij verwijdering door doe-het-zelf moet men dit afval dubbel en luchtdicht verpakt aandienen bij het gemeentelijk recyclagepark. Men raadpleegt best op voorhand de voorwaarden van het recyclagepark.

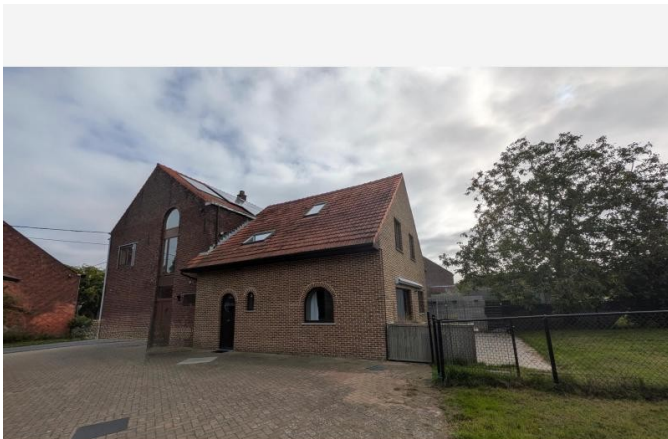
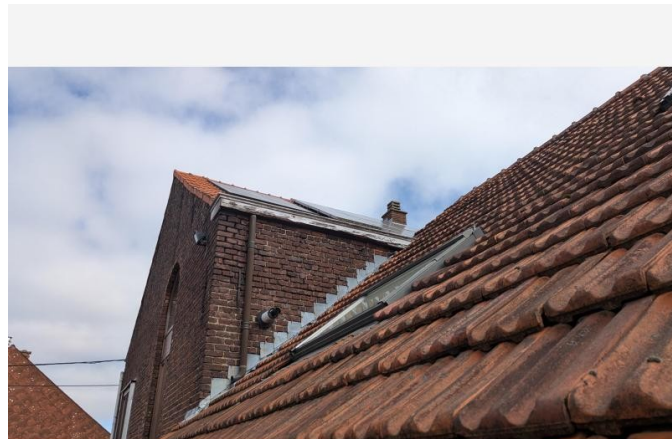
| Eindbeoordeling materiaalrisico | Zeer laag materiaalrisico en/of zeer lage kans op vezelvrijgave |
| Opmerking | onderdakplaten zitten tussen de dakbedekking en constructiebalken |

| Asbestsoort (vezeltype) | Crocidoliet aanwezig |
| Afschermingsgraad van het gehele materiaal | Stootvaste afscherming of omkasting |
| Toestand van het materiaal | Onbeschadigd, niet verweerd |

| Beschrijving | Onderdak (visueel vastgelegd) |
| Opmerking | <p>Het onderdak is visueel vastgesteld door een dakpan op te heffen en bestaat uit Menuiserite. Het was niet mogelijk om een monster/staal te nemen omdat de woning aan de binnenzijde is afgewerkt met gipsplaten. Het is aan te raden om tijdens toekomstige renovatiewerkzaamheden alsnog een monster te nemen om uitsluitsel te krijgen over de asbestveiligheid.</p> <p>De vermelde oppervlaktes, diktes en volumes betreffen een beredeneerde schatting. Er worden geen rechten verleend aan deze oppervlaktes/diktes/volumes.</p> |

Het asbestmateriaal valt onder de mijlpaal van 2040.

- Zorg voor een veilig beheer en verwijder dit asbestmateriaal wanneer het bij werken eenvoudig bereikbaar wordt. Controleer de toestand jaarlijks op wijzigingen.
- Voer bijkomende staalname(s) uit.

(dak werker met 8u basisopleiding asbest) indien de platen eenvoudig te verwijderen zijn zonder kans op breken kan dit via doe-het-zelf of door werknemer(s) met opleidingsattest eenvoudige handelingen; Dek de zoldervloer af met plastic folie . Standaard dragen van de nodige wegwerp beschermingsmiddelen FFP 3 masker , handschoenen en tyvec CAT III type 5-6 , afspoelbaar schoeisel Verwijder de dakpannen. Fixeer het plaatmateriaal , de asbesthoudende platen één voor één en in hun geheel verwijderen. Niet gooien, niet breken. Verwijder onder verneveling of tussentijds voldoende bevochtigen tijdens de volledige duur van de werken. Dubbel verpakken in plastic folie , luchtdicht verpakken of plaats in container met asbestbag. Reinig Nadien de draagstructuur met vochtige doeken (+stofzuiger met absoluut filter kan niet gehuurd

worden dus voor een particulier niet mogelijk.) Alle werknemer(s) moeten wel beschikken over een opleidingsattest eenvoudige handelingen 8u. Een vastgesteld asbesthoudend onderdak mag niet definitief ingesloten worden, dit dient verplicht verwijderd te worden als het bij werken bereikbaar wordt. (vb bij vernieuwen van de dakbedekking onderdak mee verwijderen.) Voor hechtgebonden toepassingen: Bij verwijdering door doe-het-zelf moet men dit afval dubbel en luchtdicht verpakt aandienen bij het gemeentelijk recyclagepark. Men raadpleegt best op voorhand de voorwaarden van het recyclagepark.

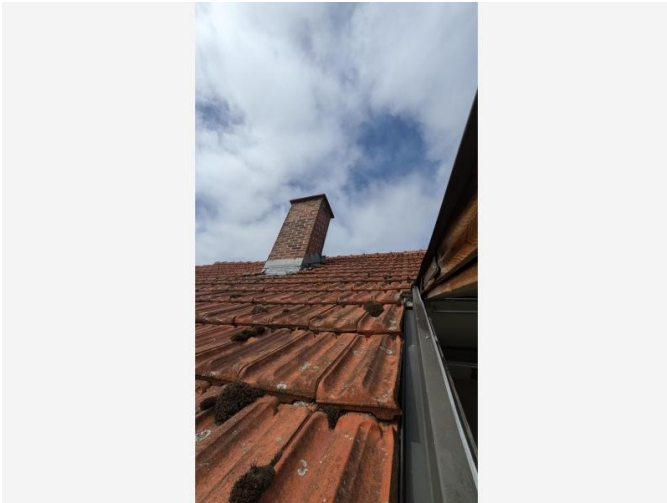
**Reden:** Het te onderzoeken materiaal situeert zich hoger dan 3,50 m te rekenen vanaf een veilige ondergrond

**Uitleg van de asbestdeskundige:** Bij werken (dak of reiniging schouw) kan een stelling geplaatst worden , het is niet duidelijk of er asbestverdachte materialen aanwezig zijn in/rond de schouw.

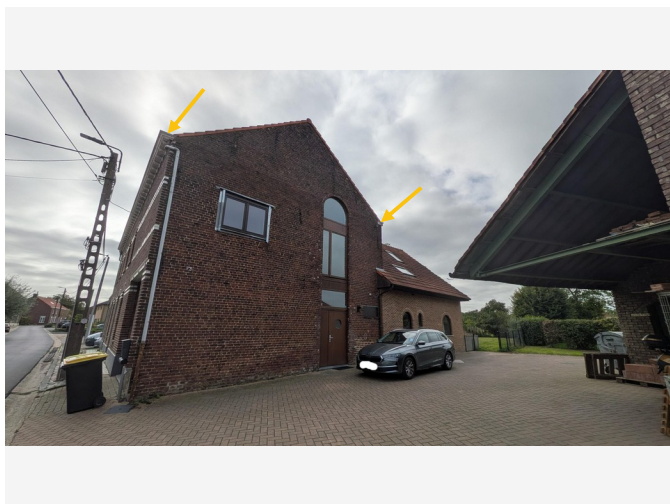
**Reden:** Dakgoot niet zichtbaar

De afwerking van de dakgoten kon niet van dichtbij geïnspecteerd worden (> 3,50m). Het gebruikte materiaal is niet vast te stellen. Er kan bijgevolg niet geconcludeerd worden of deze dakgoot werd afgewerkt met asbestverdachte bitumen.

Bij renovatiewerken of dakwerken kan een stelling geplaatst worden waarbij een extra controle/staalname aangewezen is.

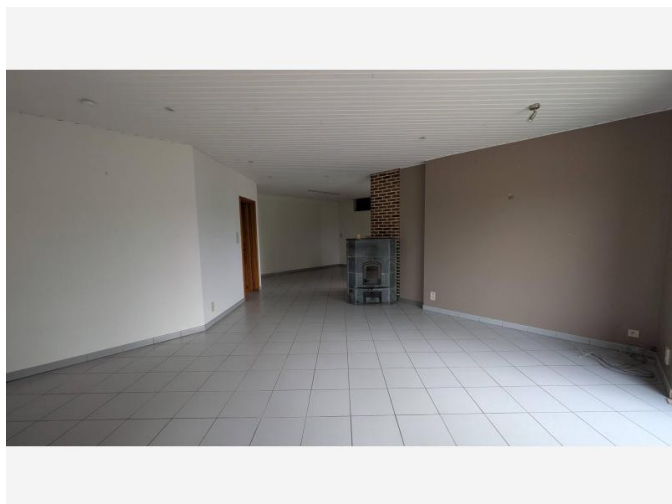
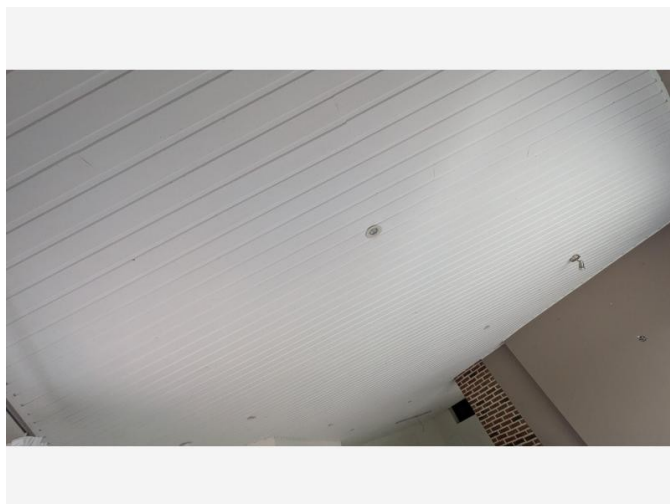
Plafonds zijn afgewerkt met valse plafonds in plaatmateriaal (gipsplaten/ pvc/ hout). Het is niet duidelijk of er pleisterwerk of ander verdacht asbestmateriaal aanwezig is achter / op deze valse plafonds, het is aangewezen om bijkomend onderzoek uit te voeren bij werken. Zonder destructieve handeling is het niet mogelijk om na te gaan of er asbesthoudende materialen aanwezig zijn achter de plafond afwerking. Als bij sloop of renovatie blijkt dat er achter deze plafonds nog pleisterwerk of asbest verdachte toepassingen aanwezig zijn, moet dit bemonsterd worden.

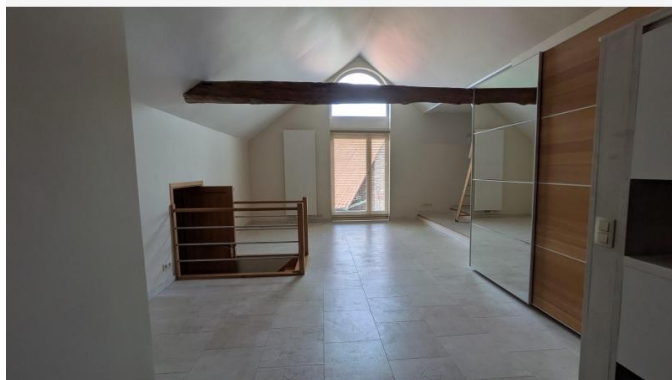
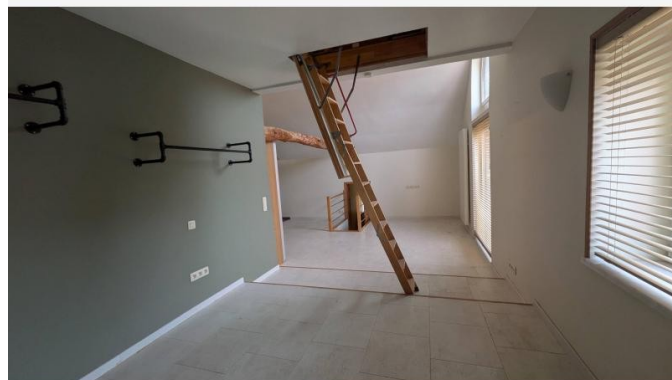
Sommige binnenwanden zijn afgewerkt met valse wanden. Het is niet duidelijk of er pleisterwerk of asbest toepassingen aanwezig zijn achter/op deze valse wanden, het is aangewezen om bijkomend onderzoek uit te voeren bij werken.

Zonder destructieve handeling is het niet mogelijk om na te gaan of er asbesthoudende materialen aanwezig zijn achter de wand afwerking. Als bij sloop of renovatie blijkt dat er achter deze wanden nog pleisterwerk of asbest verdachte toepassingen aanwezig zijn, moet dit bemonsterd worden.

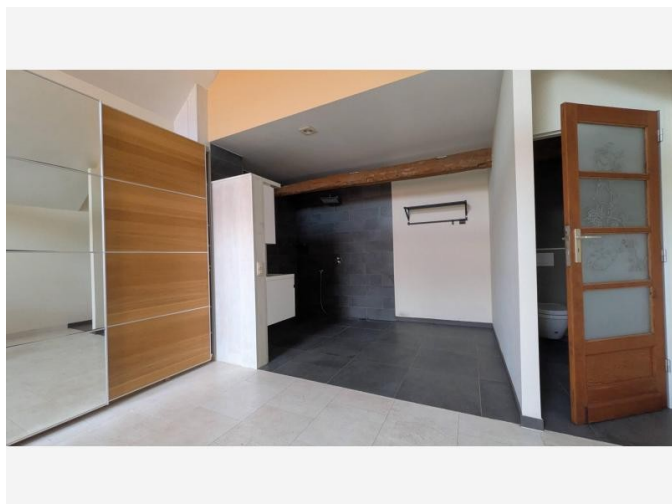
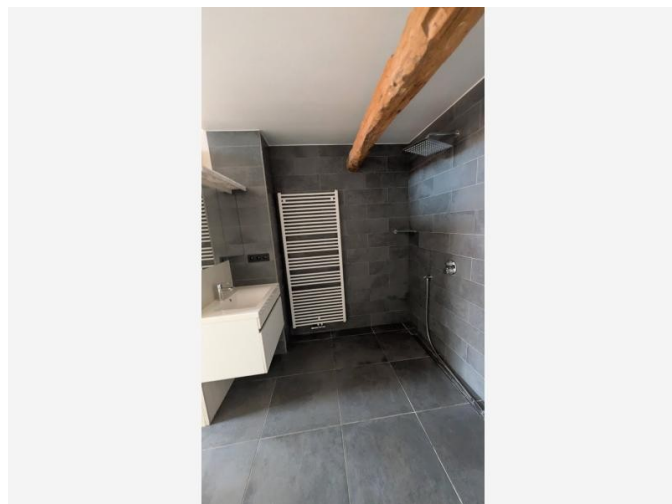
In het inspectieprotocol is een monsternamen van tegellijm verplicht om dit te identificeren als niet-asbesthoudend. Er waren geen facturen ter beschikking die bevestigen dat de tegels na 2001 waren geplaatst. Er waren geen bestaande beschadigingen aan de wandtegels om de lijm voldoende te kunnen inspecteren. Om dit af te toetsen is het aangewezen om bij eventuele renovatiewerken aan de tegels verder onderzoek/staalname te laten uitvoeren ter controle.
