## Keuringsverslag van een elektrische laagspanning- en zeer lage spanningsinstallatie

### NIET CONFORM

Straatnaam Kleine Daalstraat  
Huisnummer 142  
Busnummer  
Postcode 1930  
Gemeente ZAVENTEM  
Land België

Controlebezoek van een huishoudelijke installatie volgens (KB 08/09/2019) - AREI Boek 1- 6.5. en 4.2.4.3.

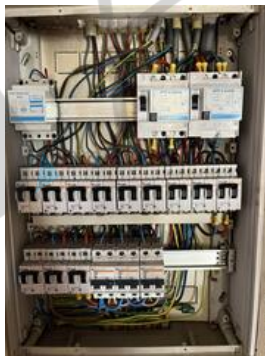
Afbeelding schakel- en verdeelbord:

| Visueel nazicht (algemeen) | NOK | Directe aanraking | OK | Indirecte aanraking | NOK |
| Equipotentiale verbindingen | NOK | Doorsnede geleiders | OK | | |

- Onvolledig/foutief
- Waterteller
- Ijzeren goot aan bord
- Bijkomende Diff maar 40A

- N22 De elektrische installatie is grondig na te zien en conform te maken volgens de voorschriften van het AREI boek 1.
- N23 Alle differentieelstroombeschermingsinrichtingen werden getest en in orde bevonden.
