# Asbestinventarisatetest

Sint Pancratiuslaan 27/D3, 1950 Kraainem

Attestnummer : **20240430-000028.000**

Uitgegeven op : **30.04.2024**

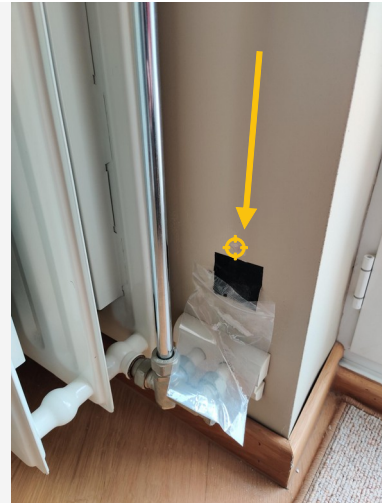
## Fiche 5: Pleisterwerk muren

### Conclusie

Geen asbest

| # | Type | Referentie | Resultaat |
|---|---|---|---|
| 5.1 | Mengmonster | Staal1 | Geen asbest |

| Beschrijving | Pleisterwerk muren |
| Bindmiddel van materiaal | Gips - kalk |

| Hoeveelheid (oppervlakte - dikte - aantal) | <ul style="list-style-type: none"> <li>• 250,00 m<sup>2</sup> - 2,00 cm - 1 stuk</li> </ul> |
