Asbestinventarisattest

Kleine Geeststraat 158, 1933 Zaventem

Attestnummer : **20260917-000200.000**
Uitgegeven op : **17.09.2026**
Geldig tot : **17.09.2031**

Niet-asbestveilig

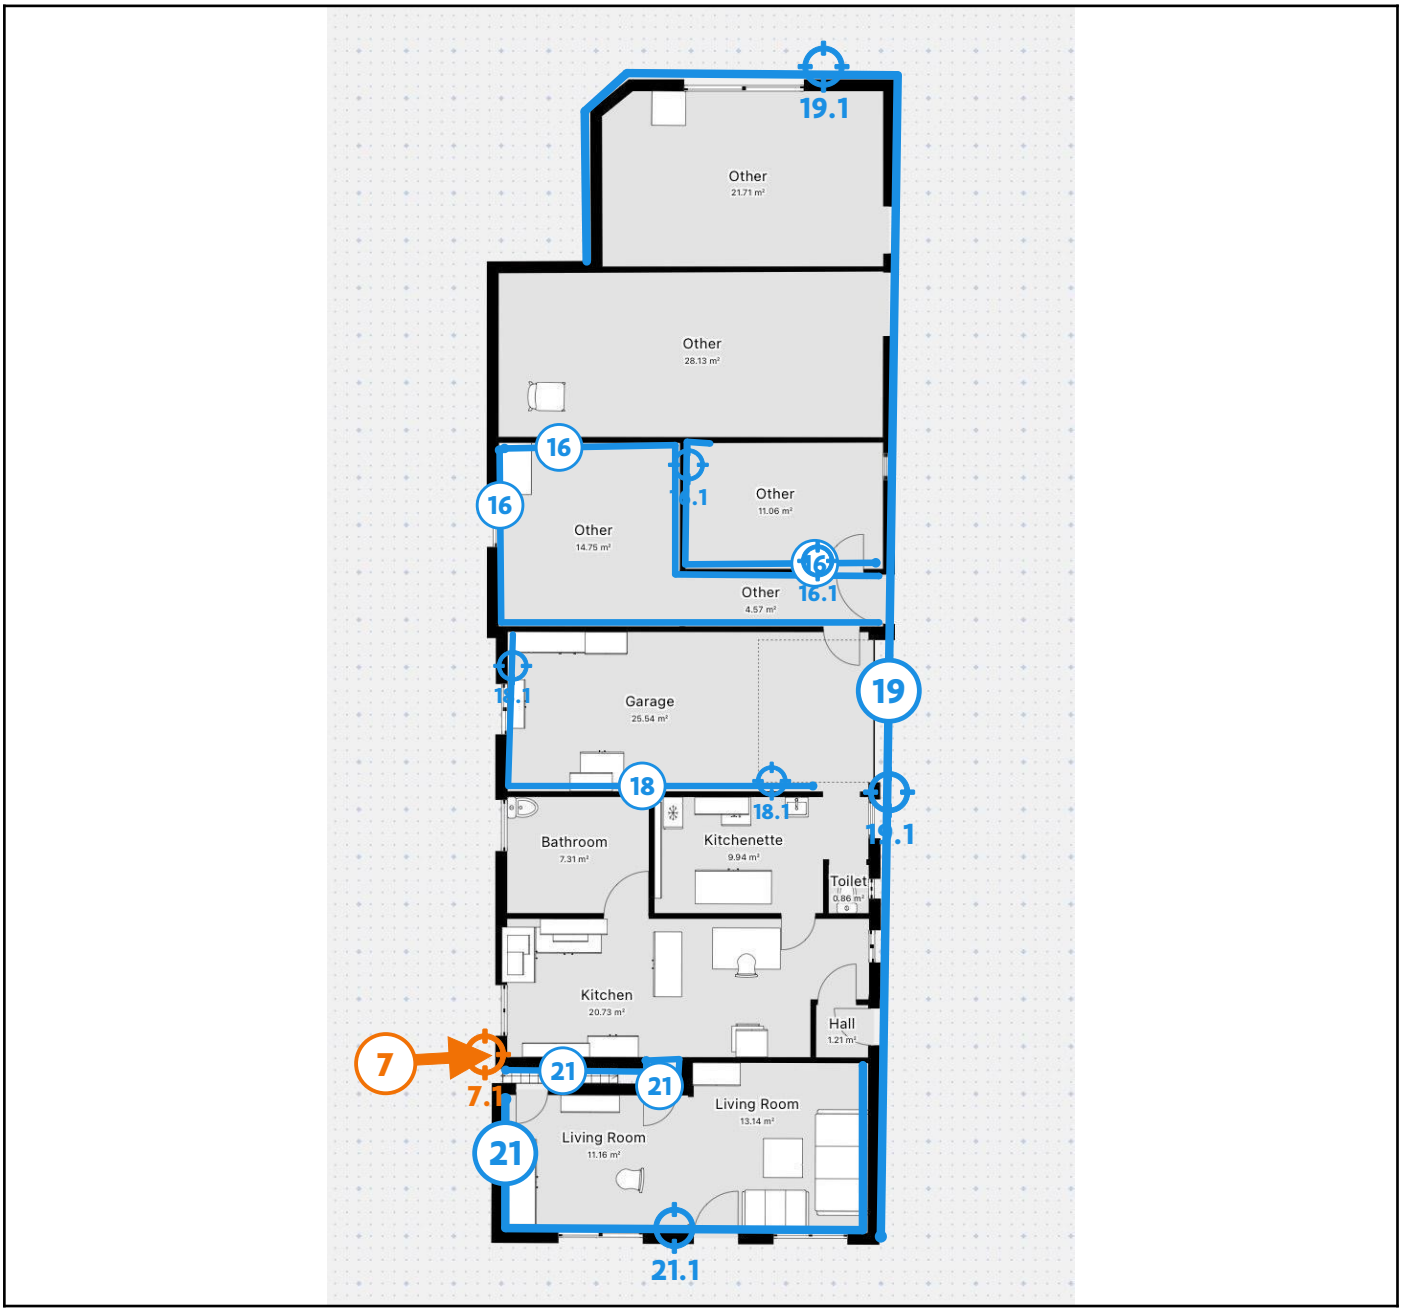
Plan 1.4: Gelijkvloers

Beschrijving	Type	Actie
7. AC afvoerbuis (visueel vastgesteld)	Asbestmateriaal	Verwijderen
7.1 Code: 5	Puntmonster	-
16. Cementering berging (met staalname)	Geen asbest	-
16.1 Code: 8	Mengmonster	-

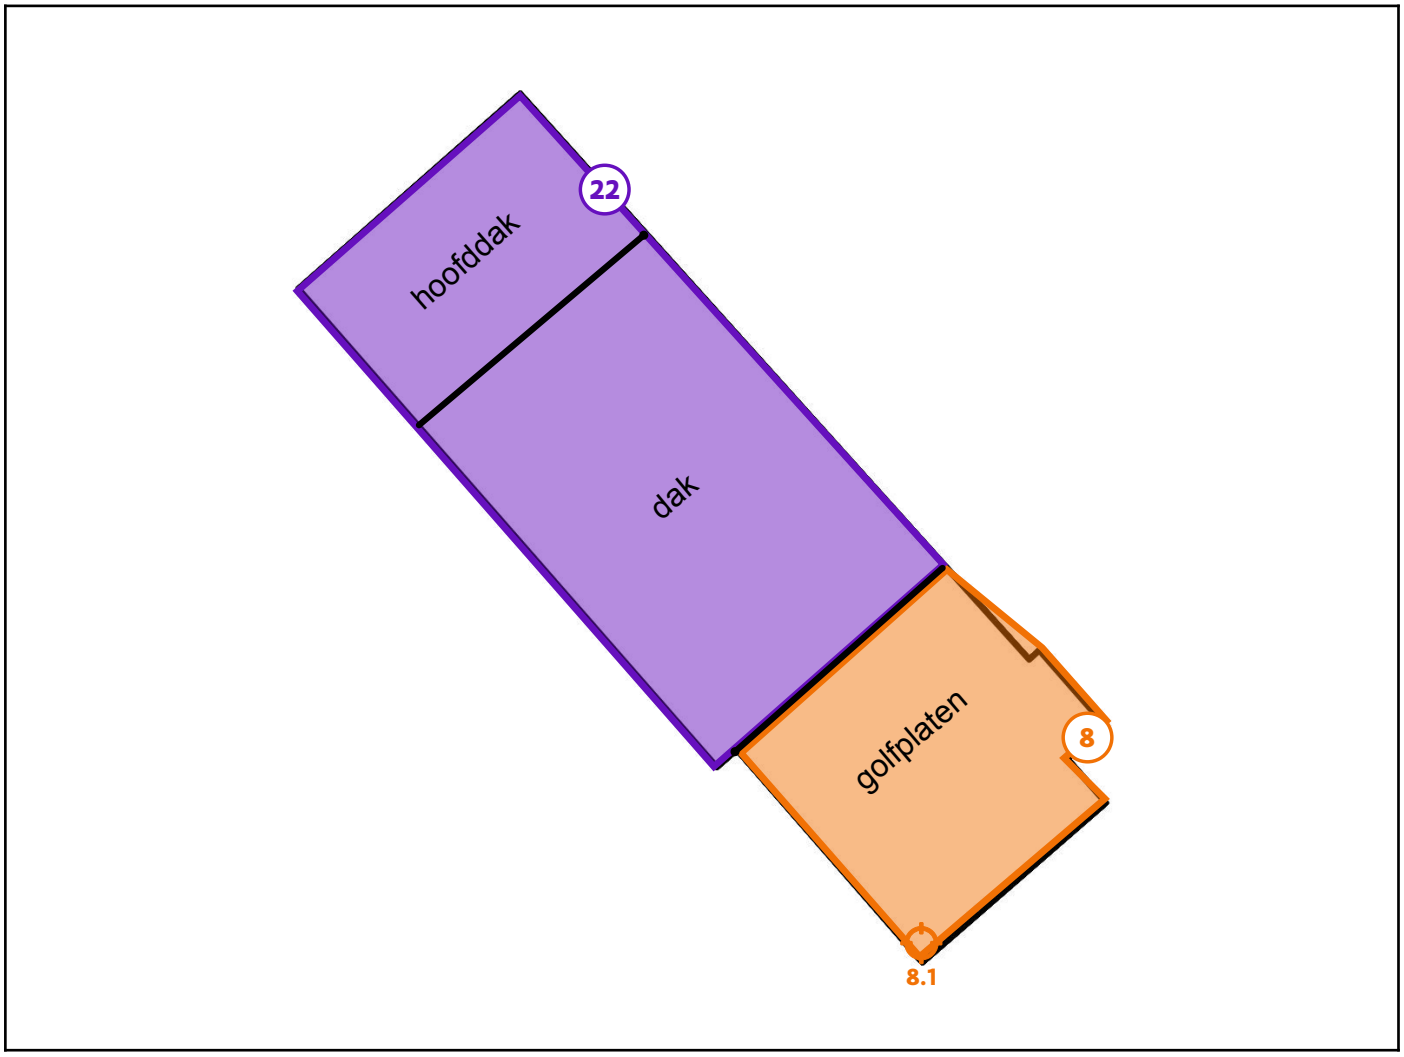
Plan 1.11: Woning daken

Beschrijving	Type	Actie
8. Golfplaten (met staalname)	Asbestmateriaal	Verwijderen
8.1 Code: 3	Puntmonster	-
22. Dakbedekking niet verdacht	Overige ruimte of materiaal	-

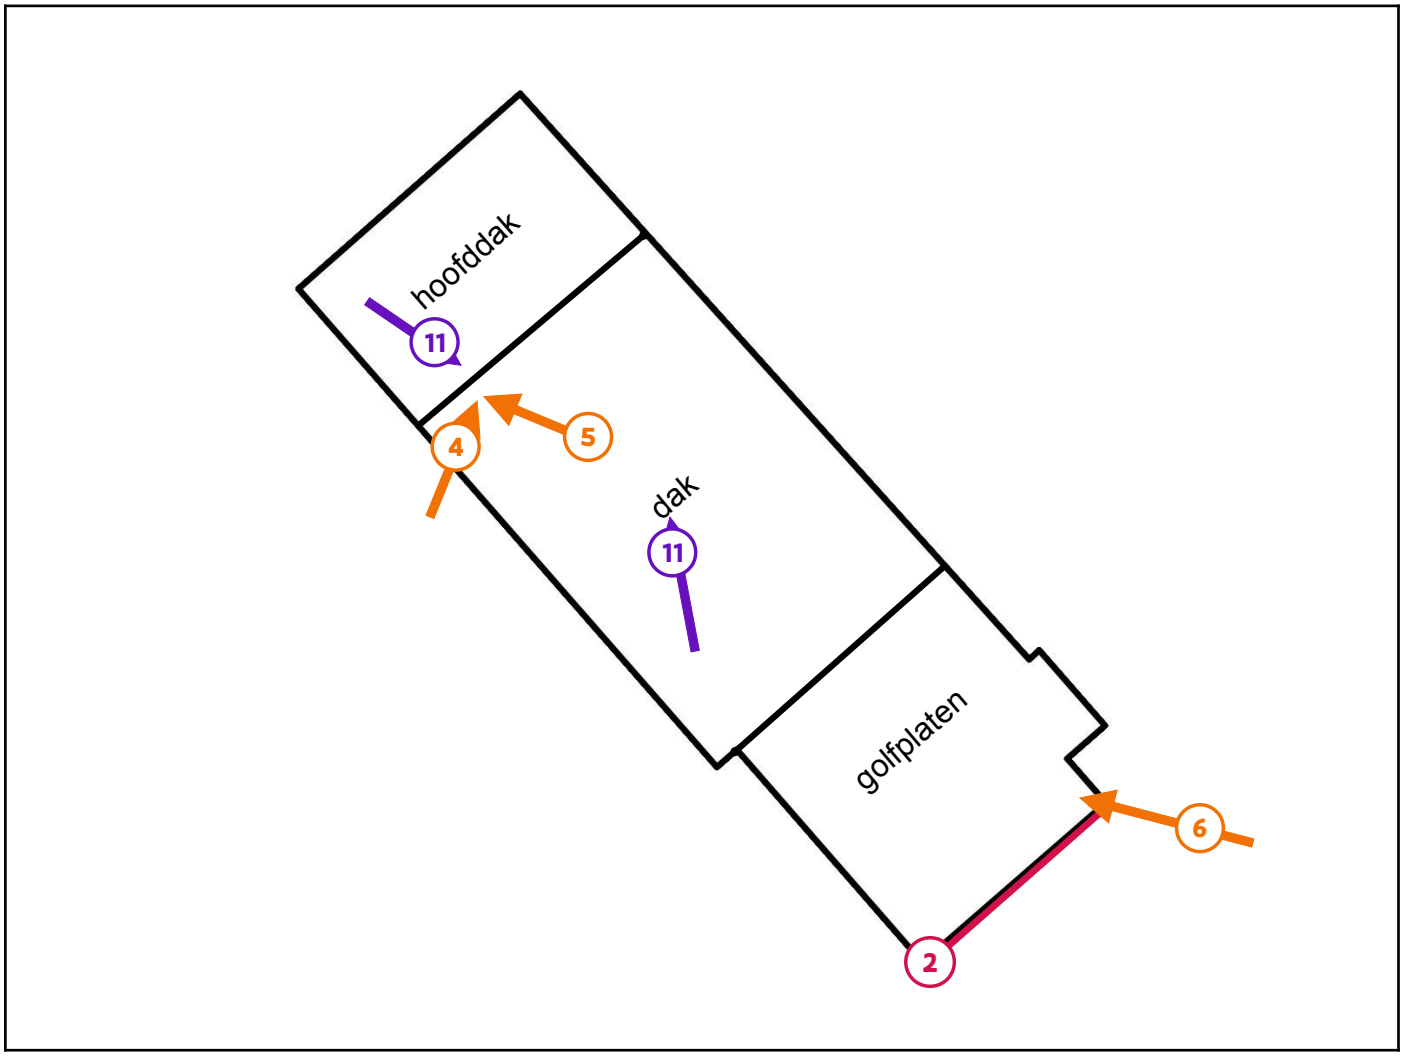
Plan 1.12: Woning buitenschil

Beschrijving	Type	Actie
2. Slib/sediment dakgoot	Asbestmateriaal	Dringend verwijderen
4. Schouwbuis (visueel vastgesteld)	Asbestmateriaal	Verwijderen
5. Schouwhoed (visueel vastgesteld)	Asbestmateriaal	Verwijderen
6. Schouwbuis (visueel vastgesteld)	Asbestmateriaal	Verwijderen
11. Schouw op het dak (beperkingsfiche)	Beperking	-

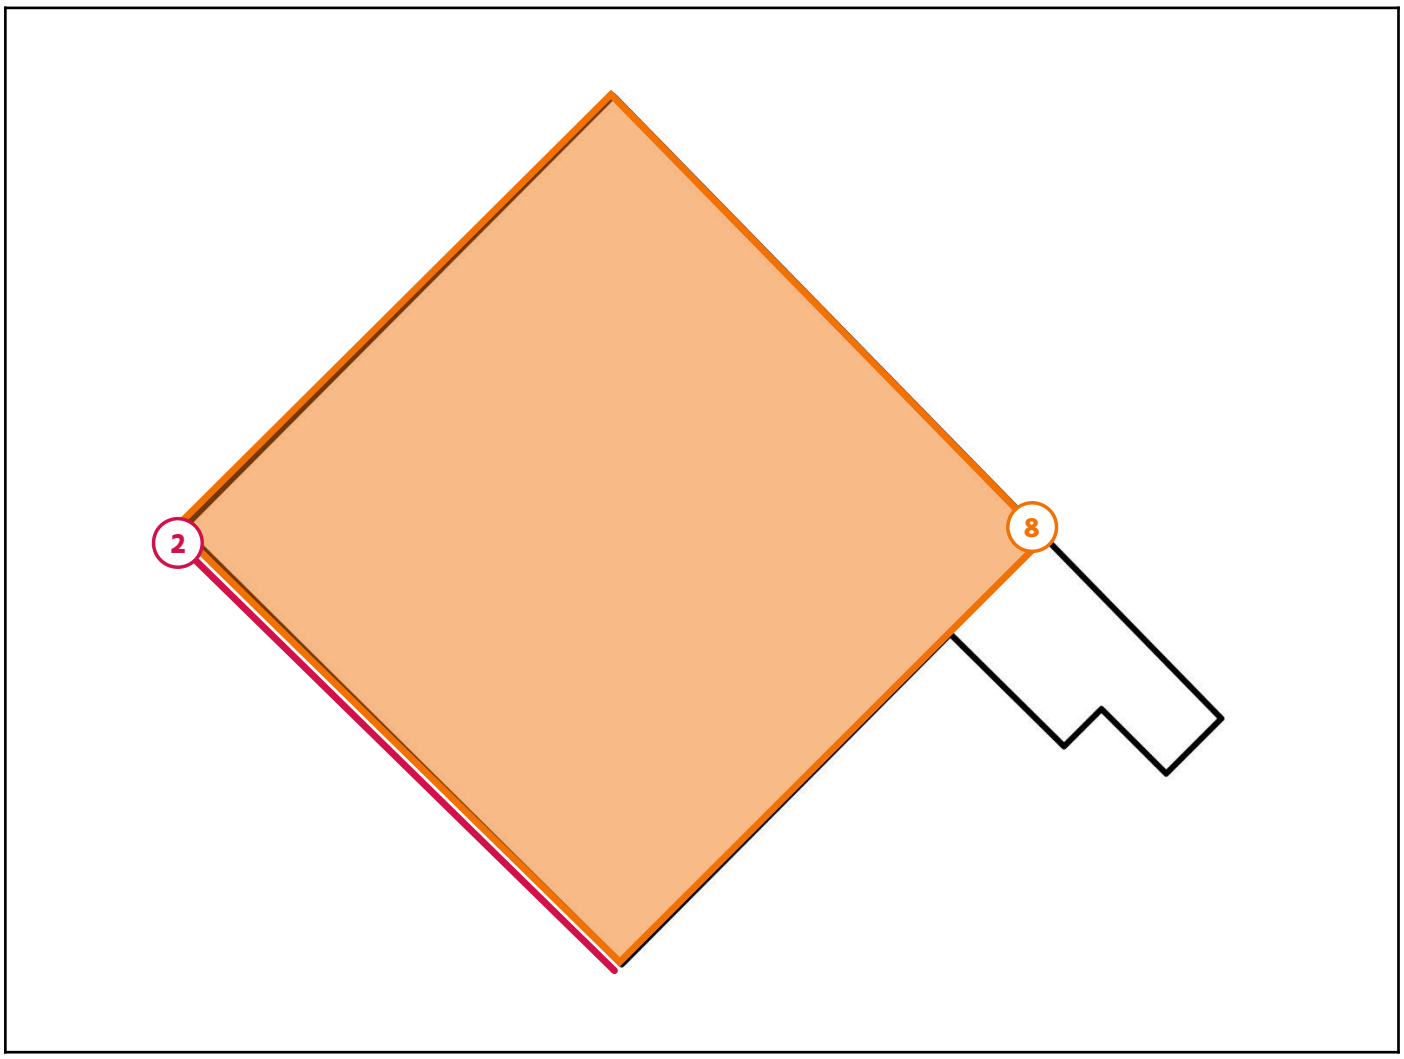
Plan 2.1: Garage plan

Beschrijving	Type	Actie
2. Slib/sediment dakgoot	Asbestmateriaal	Dringend verwijderen
8. Golfplaten (met staalname)	Asbestmateriaal	Verwijderen

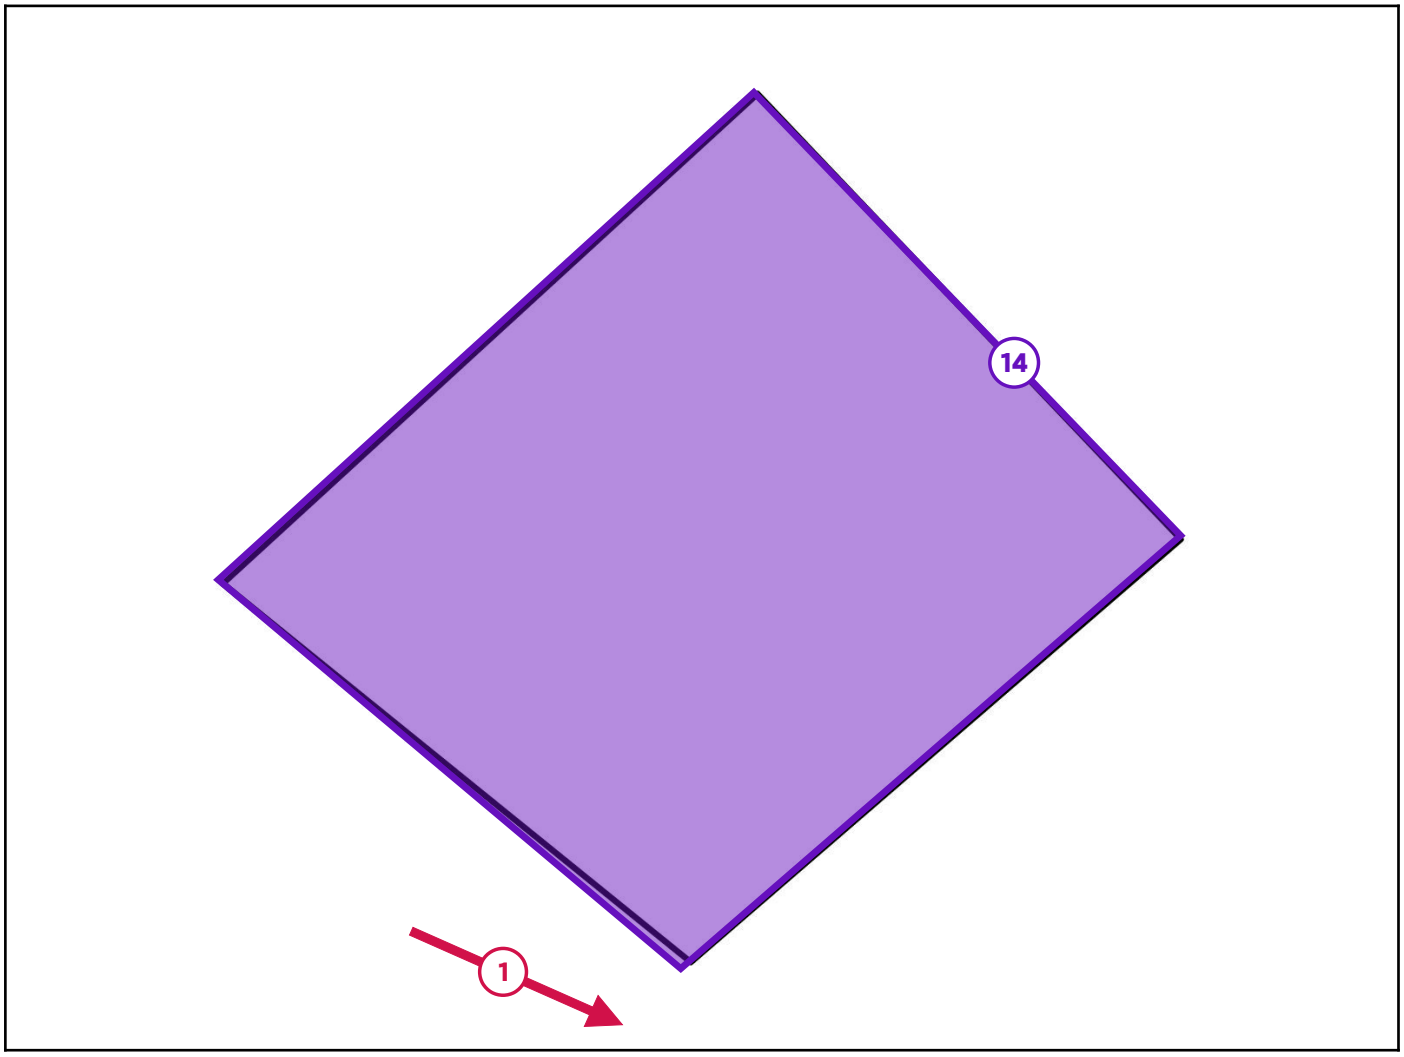
Plan 4.1: Serre 2 plan

Beschrijving	Type	Actie
1. Asbestcement afval bak	Asbestmateriaal	Dringend verwijderen
14. Serre	Advies	-

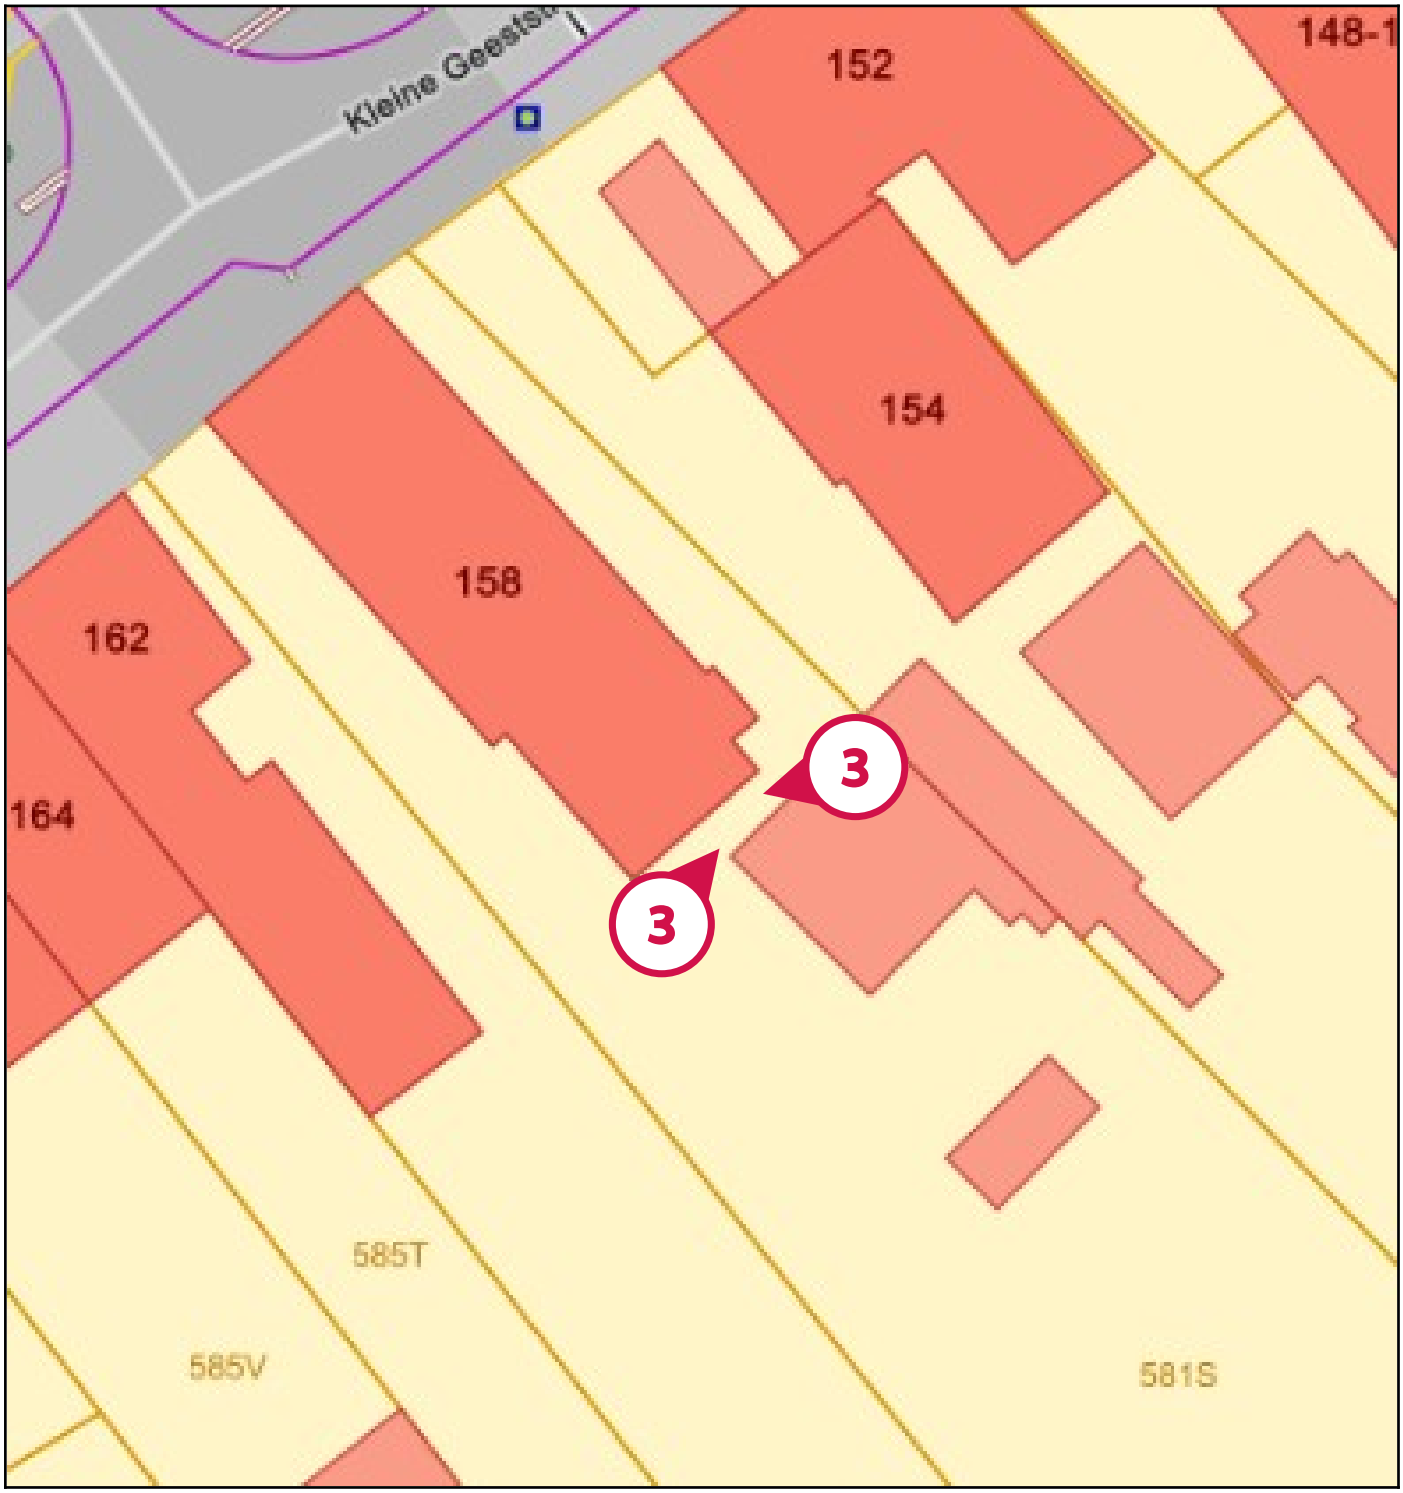
Plan 5.1: Vaststellingen buiten de constructies

Beschrijving	Type	Actie
3. Asbestcement afval golfplaat en afvoerbuis	Asbestmateriaal	Dringend verwijderen

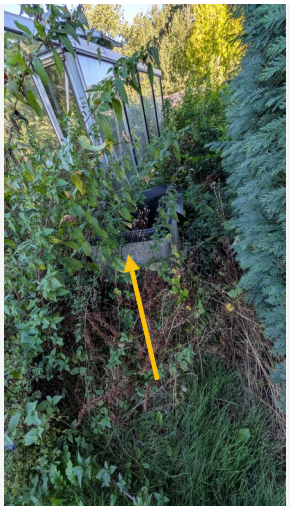
Fiche 1: Asbestcement afval bak

Asbestmateriaal - afvalstof

Dringend verwijderen

- Verwijder het asbestafval.
- Voer bijkomende staalname(s) uit.

- Eenvoudige handelingen: mag via doe-het-zelf of door werknemer(s) met opleidingsattest eenvoudige handelingen
  EH via doe-het zelf.

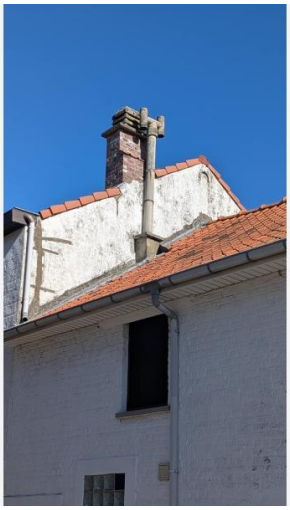
Fiche 4: Schouwbuis (visueel vastgesteld)

Asbestmateriaal

Verwijderen

- Verwijder dit asbestmateriaal zo snel mogelijk. Volg de toestand goed op.
- Voer bijkomende staalname(s) uit.

- Eenvoudige handelingen: mag via doe-het-zelf of door werknemer(s) met opleidingsattest eenvoudige handelingen
  EH via doe-het zelf De buis kan voorzichtig losgebeiteld worden , extra bevochtigen om stof te voorkomen Standaard dragen van de nodige wegwerp beschermingsmiddelen FFP 3 masker , handschoenen en tyvec CAT III type 5-6 , afwasbaar schoeisel Bij de gemeente/containerpark afsluitzakken halen om dubbel in te pakken , sluit luchtdicht af en breng naar het plaatselijk containerpark als hechtgebonden asbestafval. Voor hechtgebonden toepassingen: Bij verwijdering door doe-het-zelf moet men dit afval dubbel en luchtdicht verpakt aandienen bij het gemeentelijk recyclagepark. Men raadpleegt best op voorhand de voorwaarden van het recyclagepark. Zie ook link Zie https://ovam.vlaanderen.be/wie-mag-wat-verwijderen https://ovam.vlaanderen.be/voorzorgsmaatregelen-bij-asbestverwijdering https://ovam.vlaanderen.be/asbestafval-afvoeren Zie ook wetgevend kader (website van de OVAM en CODEX boek VI titel 3). http://werk.belgie.be/sites/default/files/content/documents/Welzijn op het werk/Regelgeving/Codex boek VI titel 3 Asbest.pdf methodiek verwijderingsmethodes worden achteraan in

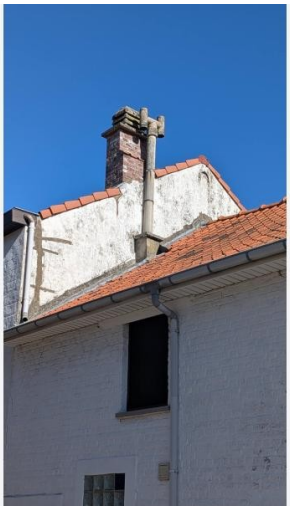
Asbestmateriaal

- Eenvoudige handelingen: mag via doe-het-zelf of door werknemer(s) met opleidingsattest eenvoudige handelingen
  EH via doe-het zelf De schouwhoed kan voorzichtig losgebeiteld worden , extra bevochtigen om stof te voorkomen Standaard dragen van de nodige wegwerp beschermingsmiddelen FFP 3 masker , handschoenen en tyvec CAT III type 5-6 , afwasbaar schoeisel Bij de gemeente/containerpark afsluitzakken halen om dubbel in te pakken , sluit luchtdicht af en breng naar het plaatselijk containerpark als hechtgebonden asbestafval. Voor hechtgebonden toepassingen: Bij verwijdering door doe-het-zelf moet men dit afval dubbel en luchtdicht verpakt aandienen bij het gemeentelijk recyclagepark. Men raadpleegt best op voorhand de voorwaarden van het recyclagepark. Zie ook link Zie https://ovam.vlaanderen.be/wie-mag-wat-verwijderen https://ovam.vlaanderen.be/voorzorgsmaatregelen-bij-asbestverwijdering

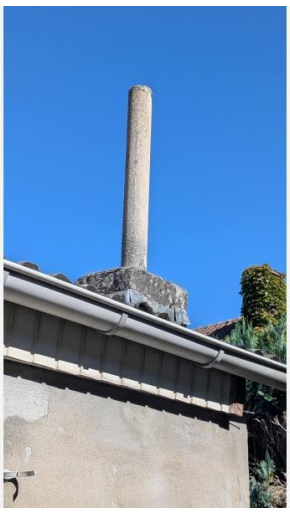
Asbestmateriaal

- Eenvoudige handelingen: mag via doe-het-zelf of door werknemer(s) met opleidingsattest eenvoudige handelingen
  EH via doe-het zelf De buis kan voorzichtig losgebeiteld worden , extra bevochtigen om stof te voorkomen Standaard dragen van de nodige wegwerp beschermingsmiddelen FFP 3 masker , handschoenen en tyvec CAT III type 5-6 , afwasbaar schoeisel Bij de gemeente/containerpark afsluitzakken halen om dubbel in te pakken , sluit luchtdicht af en breng naar het plaatselijk containerpark als hechtgebonden asbestafval. Voor hechtgebonden toepassingen: Bij verwijdering door doe-het-zelf moet men dit afval dubbel en luchtdicht verpakt aandienen bij het gemeentelijk recyclagepark. Men raadpleegt best op voorhand de voorwaarden van het recyclagepark. Zie ook link Zie https://ovam.vlaanderen.be/wie-mag-wat-verwijderen https://ovam.vlaanderen.be/voorzorgsmaatregelen-bij-asbestverwijdering https://ovam.vlaanderen.be/asbestafval-afvoeren Zie ook wetgevend kader (website van de OVAM en CODEX boek VI titel 3). http://werk.belgie.be/sites/default/files/content/documents/Welzijn op het werk/Regelgeving/Codex boek VI titel 3 Asbest.pdf methodiek verwijderingsmethodes worden achteraan in

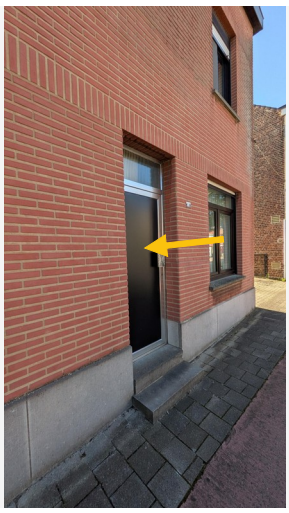
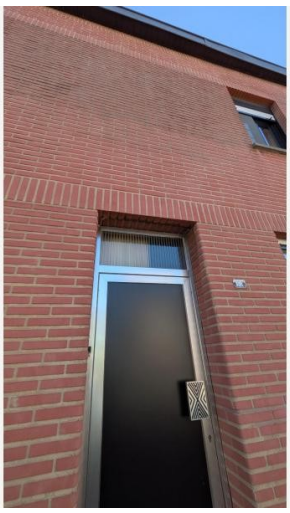
Fiche 10: Glasal (visueel vastgesteld)

Asbestmateriaal

Beschrijving	Glasal (visueel vastgesteld)
Omgeving	Buiten
Primaire drager	Wandopening verticaal (raam, deur, ...)
Asbestmateriaal	Plaat, paneel, tablet - Geëmailleerd, type Glasal
Bindmiddel van asbestmateriaal	Cement
Gebondenheid op basis van bindmiddel	Hecht
Hoeveelheid (oppervlakte - dikte - aantal)	• 2,00 m^2 - 0,50 cm - 1 stuk
Totaal volume	0,01 m^3
Eenvoudig bereikbaar	Ja
Bevestigingswijze	• Geklemd
Identificatiemethode	De asbestdeskundige beoordeelt het materiaal als asbestverdacht en dus asbesthoudend, en dit zonder monstername. Motivatie: De monstername brengt andere schade aan dan schade die inherent is aan de monstername.
Destructieve handeling voor identificatie	Nee
Opmerking	De platen zijn visueel /auditief als asbestverdacht beschouwd. Er werd geen staalname uitgevoerd wegens kans op breukvlakken. De vermelde oppervlaktes, diktes, gewichten en volumes betreffen een beredeneerde schatting. Er worden geen rechten verleend aan deze oppervlaktes/diktes/volumes.

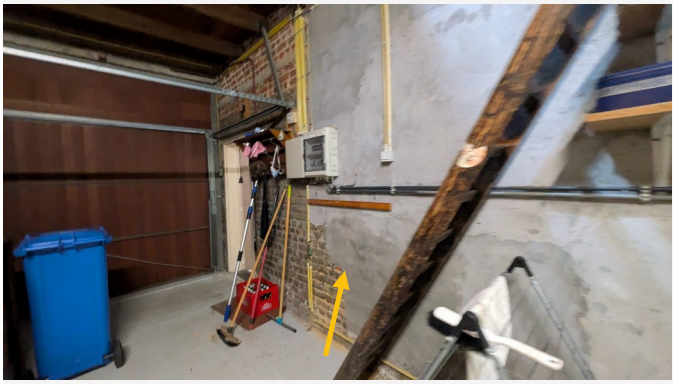
Fiche 18: Cementering garage (met staalname)

Geen asbest
