# Asbestinventarisatattest

Kleine Daalstraat 142, 1930 Zaventem

Attestnummer : 20260918-000275.000

Uitgegeven op : 18.09.2026

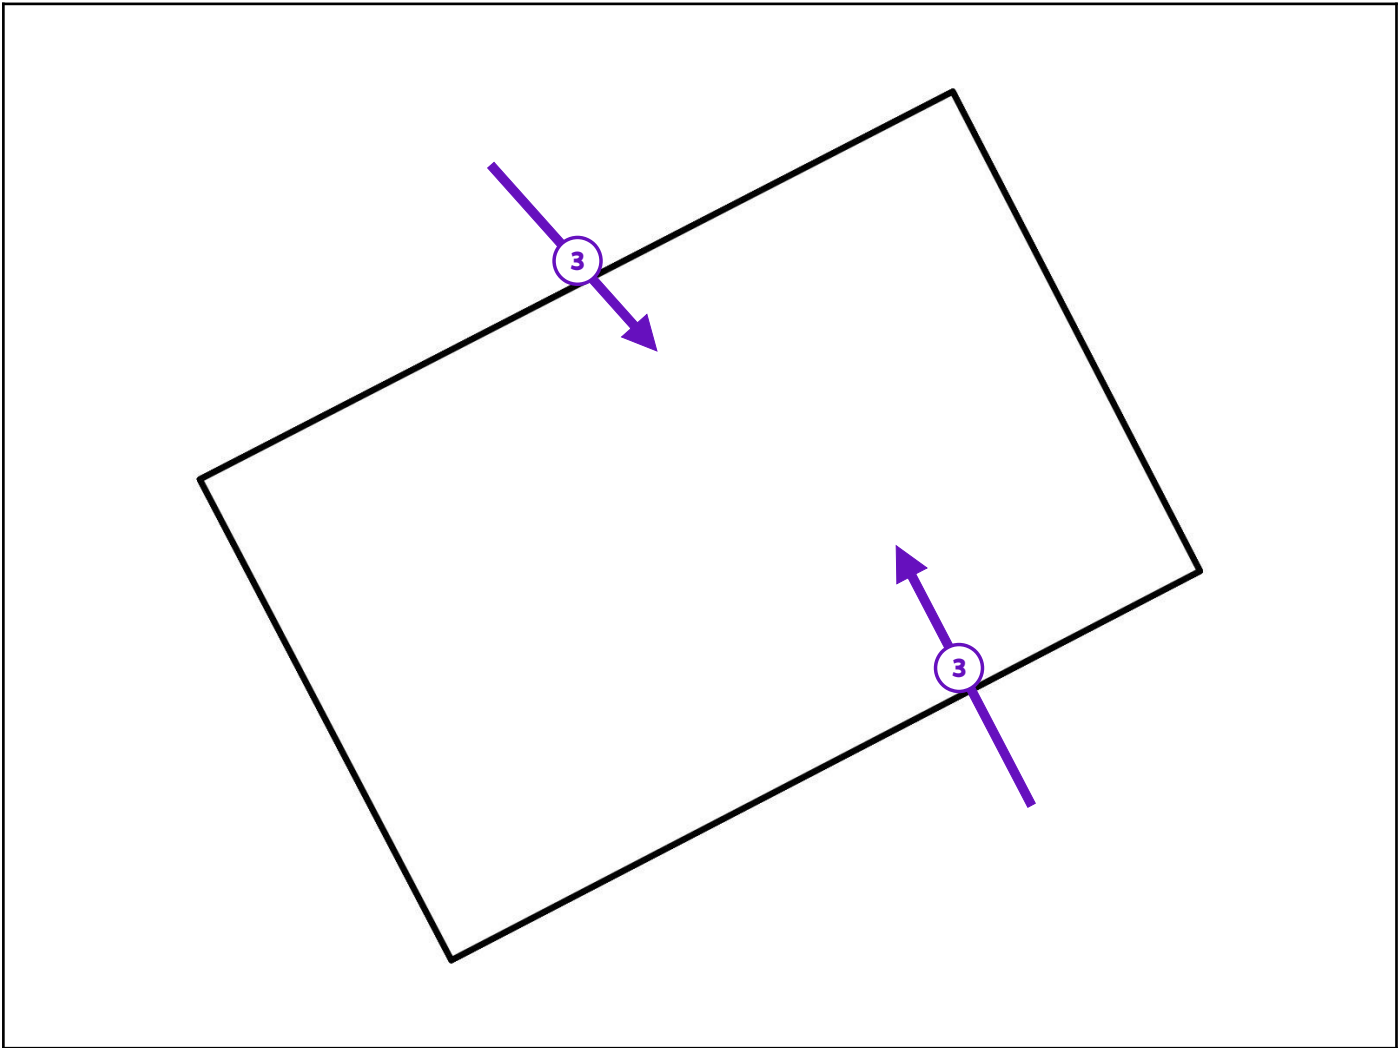
# Plan 1.7: Woning buitenschil

| Beschrijving | Type | Actie |
|---|---|---|
| 3. Schouw op het dak (beperkingsfiche) | Beperking | - |

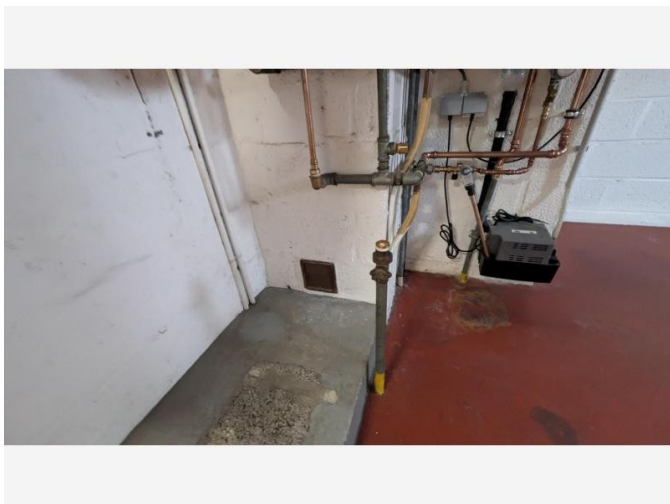
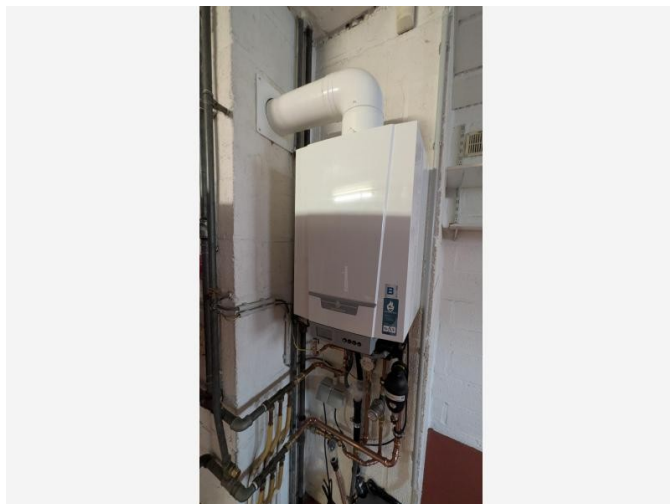
## Fiche 15: leidingisolatie (niet aanwezig)

| Beschrijving | Notitie | Terug te vinden op plannen |
|---|---|---|
| Fiche 15: leidingisolatie (niet aanwezig) | Geen leidingisolatie aanwezig. | - |
